MONITORAGGIO DEI MOVIMENTI DI VERSANTE DELL'ABITATO DI RIPOLI - SANTA MARIA MADDALENA

## **CEDIMENTI**

**RILEVATI DAL 24/10/2013 AL 29/11/2013** BOLLETTINO N°15 -NOVEMBRE 2013

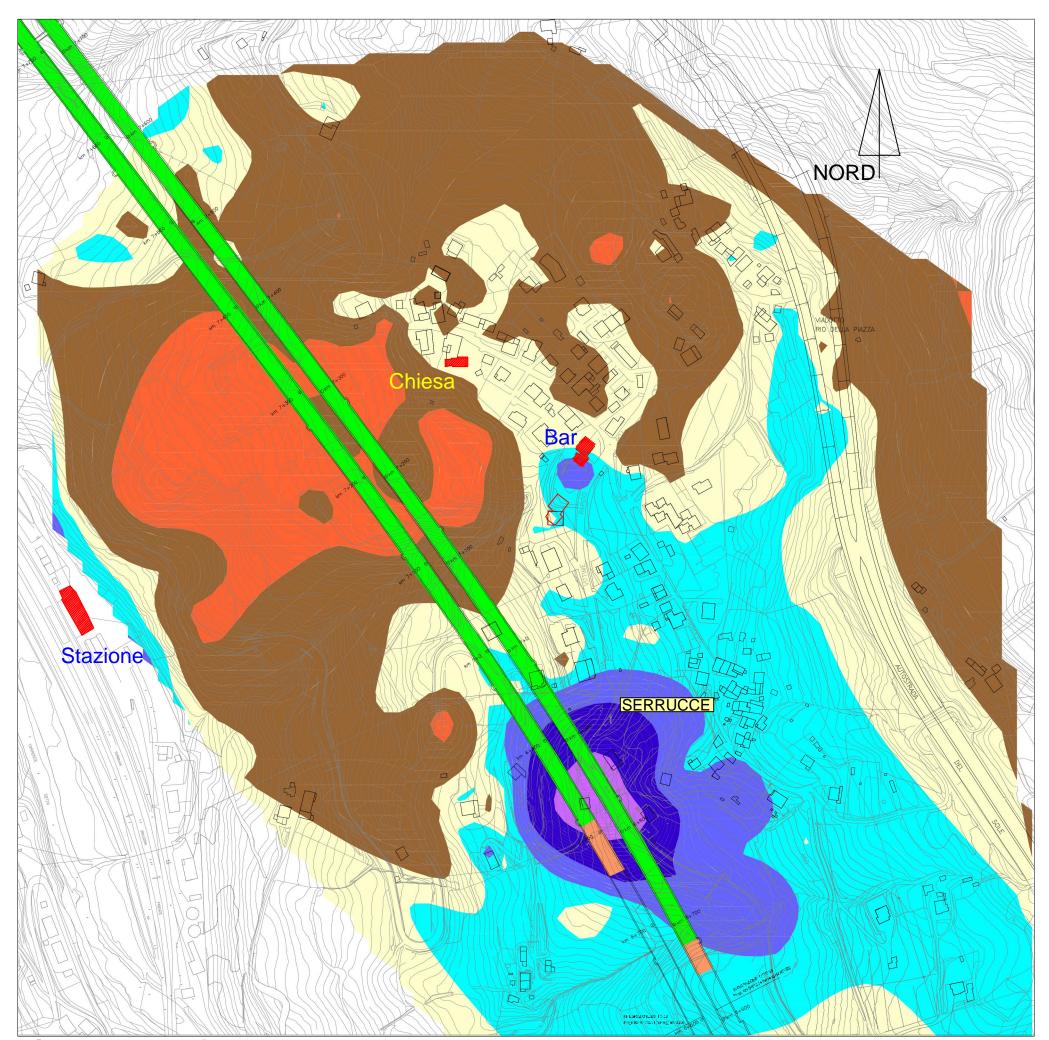
I CEDIMENTI DEL VERSANTE,
RILEVATI NEL PERIODO DI
RIFERIMENTO, NON HANNO MAI
RAGGIUNTO LA SOGLIA DI
ATTENZIONE FISSATA DAL
PIANO DI PROTEZIONE CIVILE
