MONITORAGGIO DEI MOVIMENTI DI VERSANTE DELL'ABITATO DI RIPOLI - SANTA MARIA MADDALENA

CEDIMENTI

RILEVATI DAL 31/05/2013 AL 27/06/2013

BOLLETTINO N°10 -GIUGNO 2013

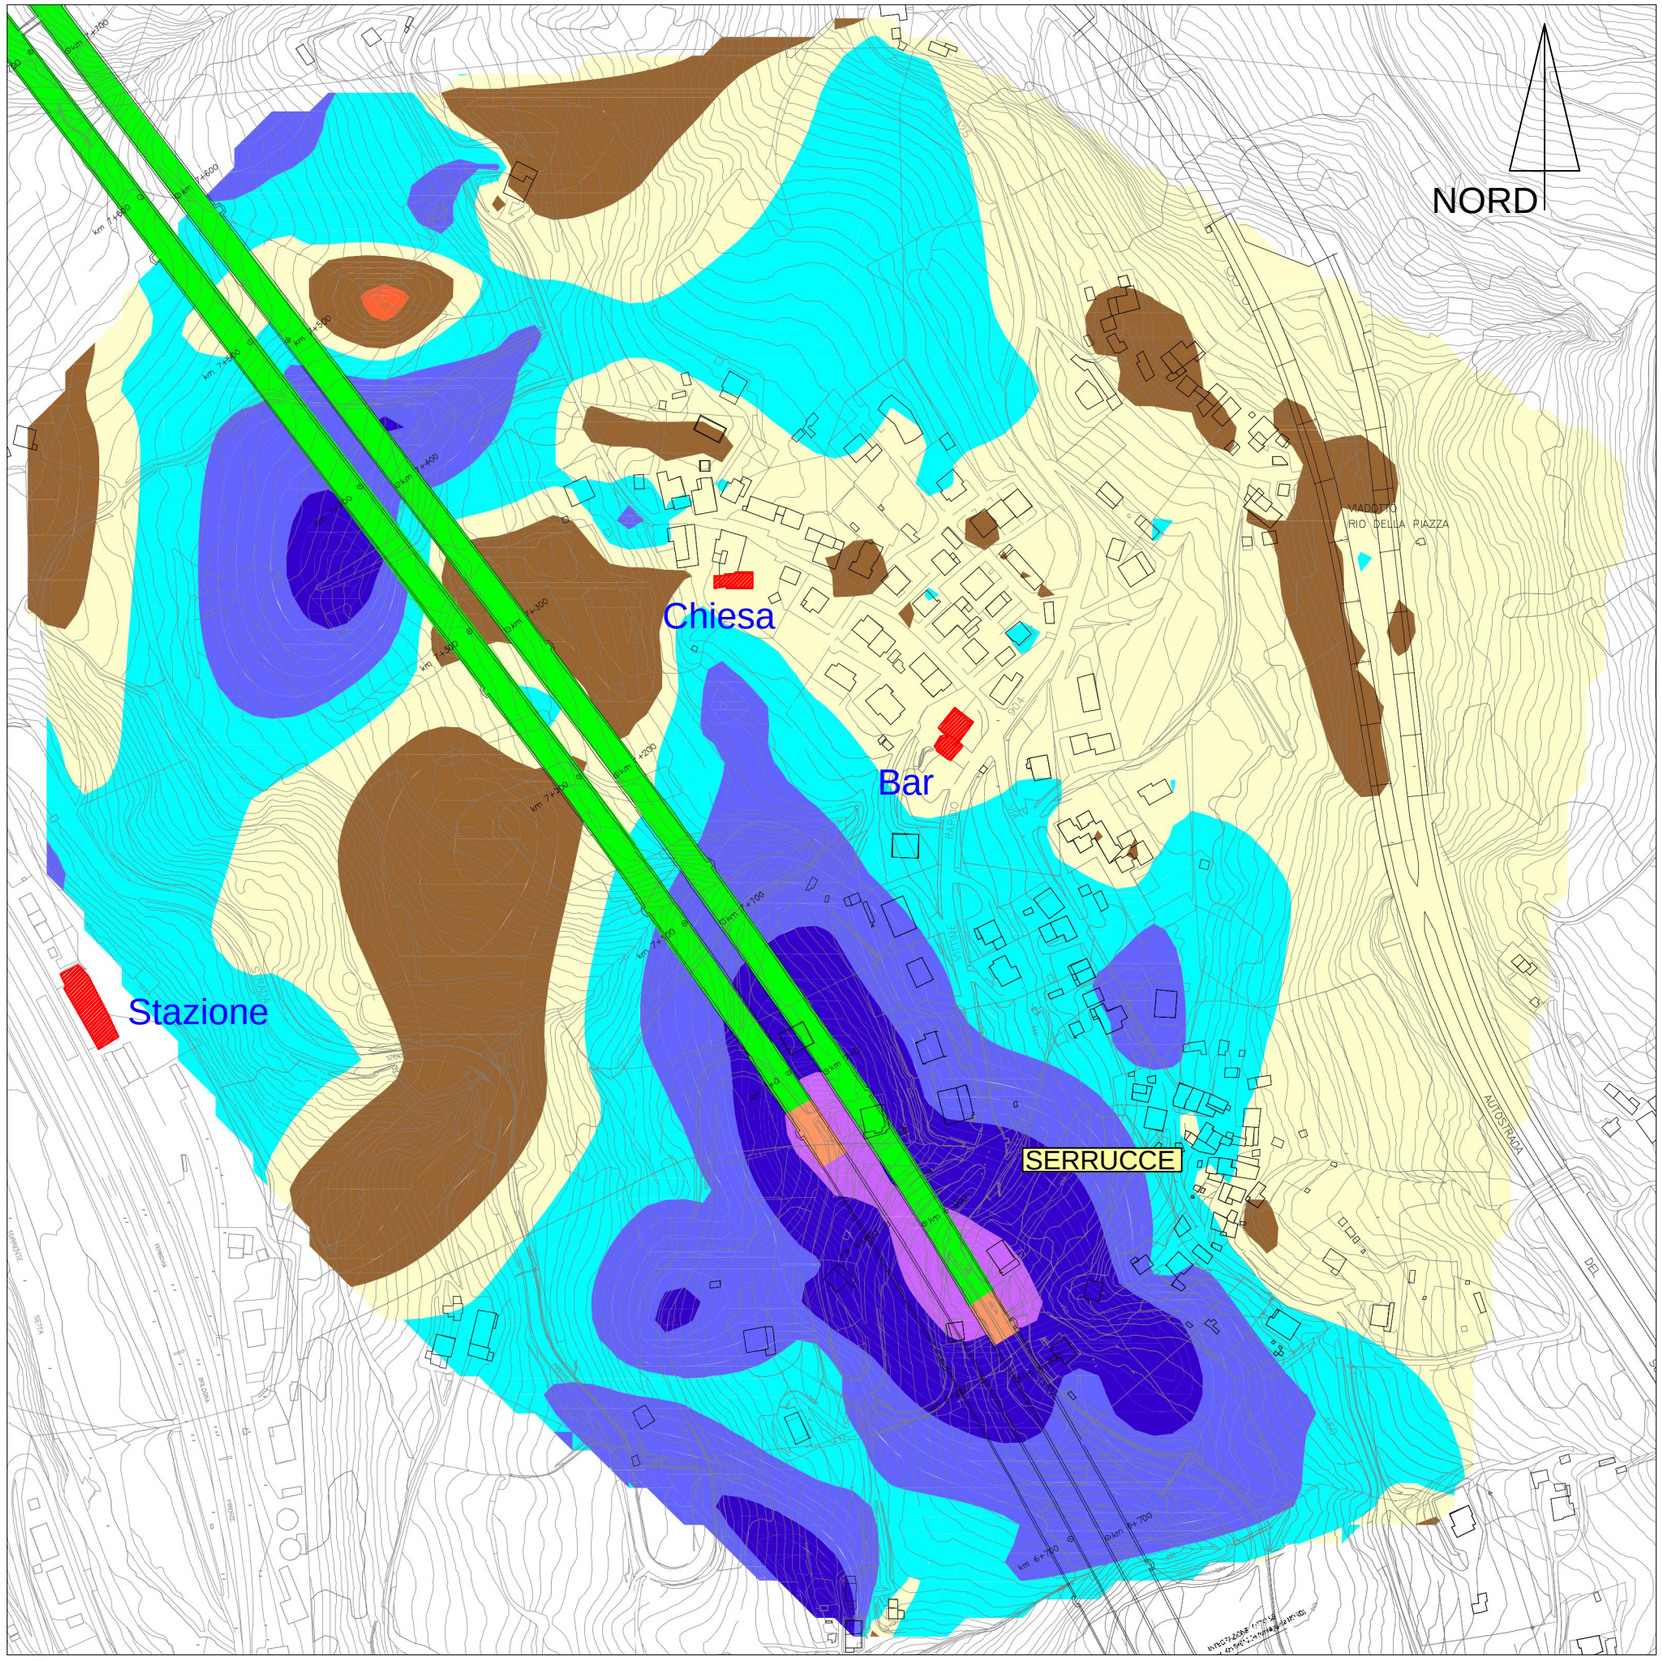
NOTA:
I CEDIMENTI DEL VERSANTE, RILEVATI NEL PERIODO DI RIFERIMENTO, NON HANNO MAI RAGGIUNTO LA SOGLIA DI ATTENZIONE FISSATA DAL PIANO DI PROTEZIONE CIVILE
