# MONITORAGGIO DEI MOVIMENTI DI VERSANTE DELL'ABITATO DI RIPOLI - SANTA MARIA MADDALENA

# CEDIMENTI

**RILEVATI DAL 27/06/2013 AL 29/07/2013**

BOLLETTINO N°11 -LUGLIO 2013

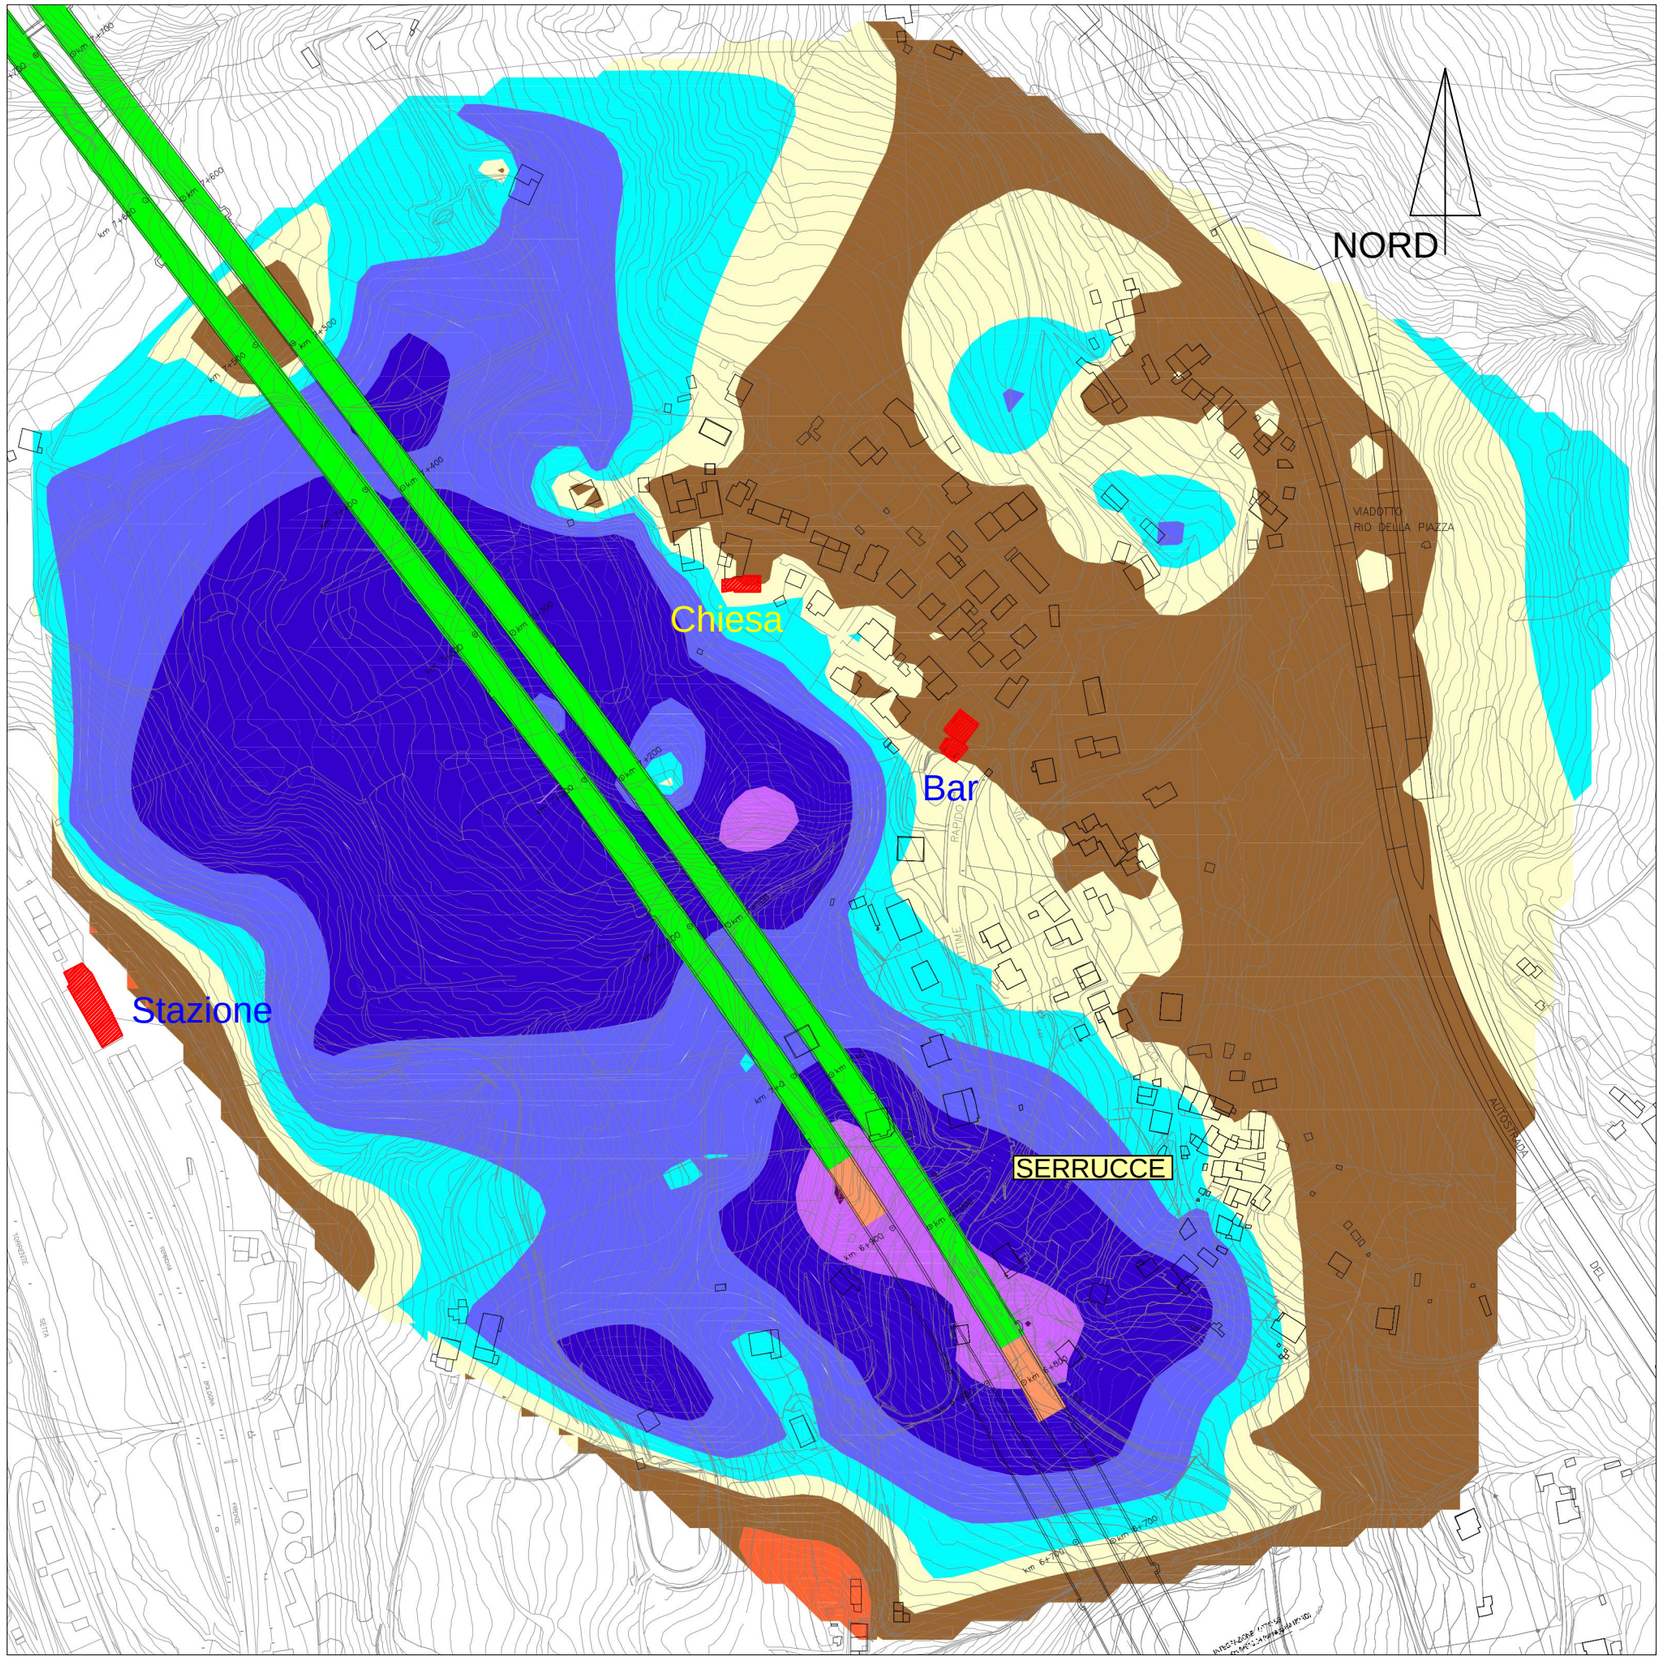
**NOTA:**
**I CEDIMENTI DEL VERSANTE, RILEVATI NEL PERIODO DI RIFERIMENTO, NON HANNO MAI RAGGIUNTO LA SOGLIA DI ATTENZIONE FISSATA DAL PIANO DI PROTEZIONE CIVILE**
