MONITORAGGIO DEI MOVIMENTI DI VERSANTE DELL'ABITATO DI RIPOLI - SANTA MARIA MADDALENA

CEDIMENTI

RILEVATI DAL 29/07/2013 AL 02/09/2013

BOLLETTINO N°12 -AGOSTO 2013

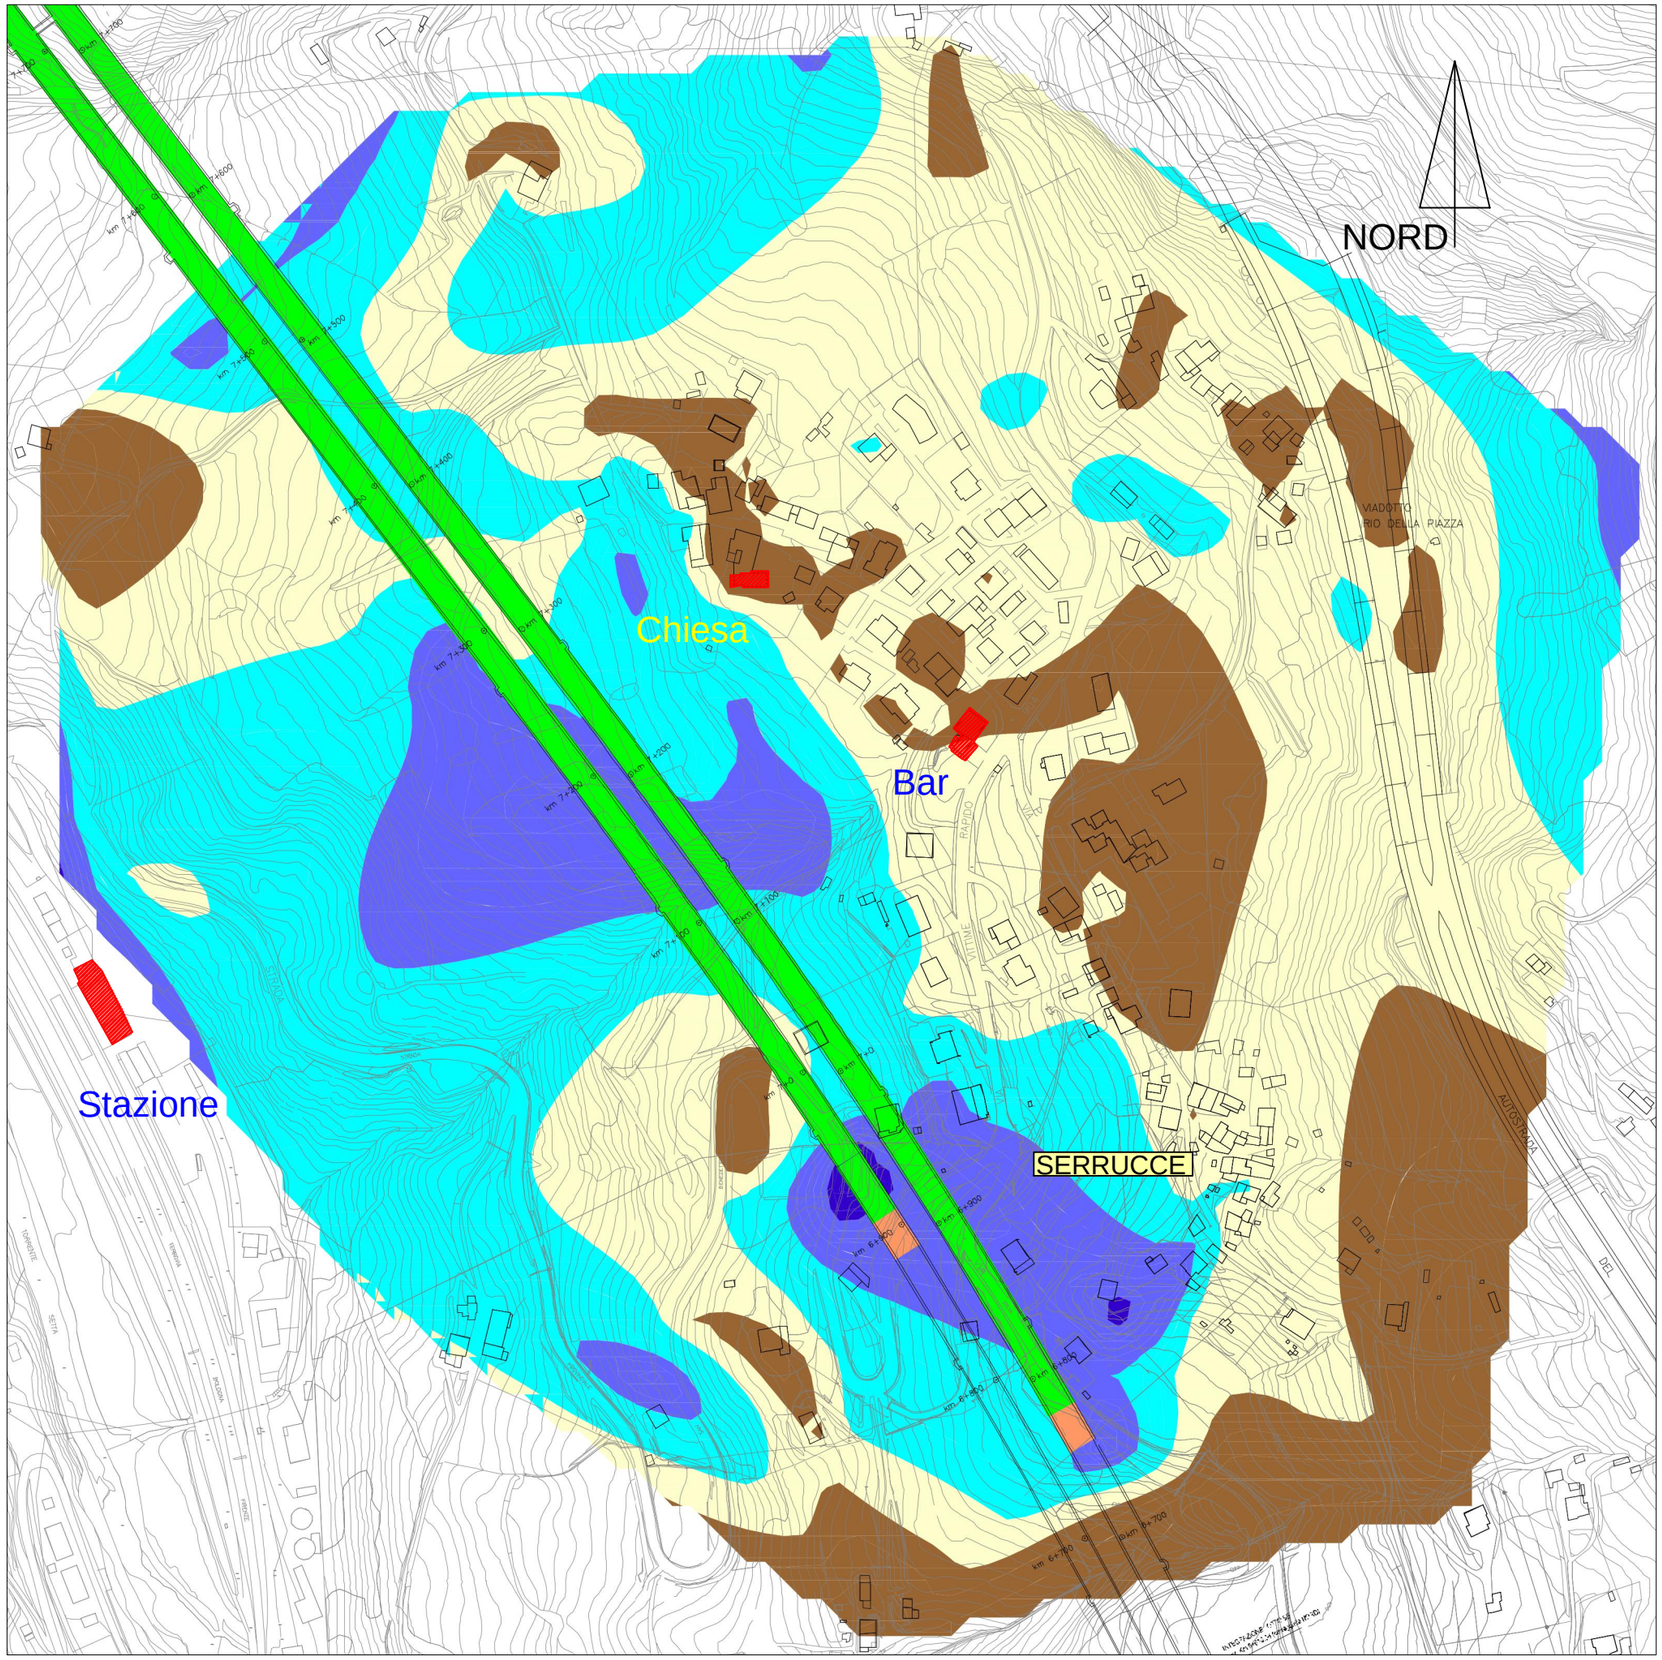
NOTA:
I CEDIMENTI DEL VERSANTE, RILEVATI NEL PERIODO DI RIFERIMENTO, NON HANNO MAI RAGGIUNTO LA SOGLIA DI ATTENZIONE FISSATA DAL PIANO DI PROTEZIONE CIVILE
