MONITORAGGIO DEI MOVIMENTI DI VERSANTE DELL'ABITATO DI RIPOLI - SANTA MARIA MADDALENA

CEDIMENTI

RILEVATI DAL 27/02/2014 AL 26/03/2014

BOLLETTINO N°19 - MARZO 2014

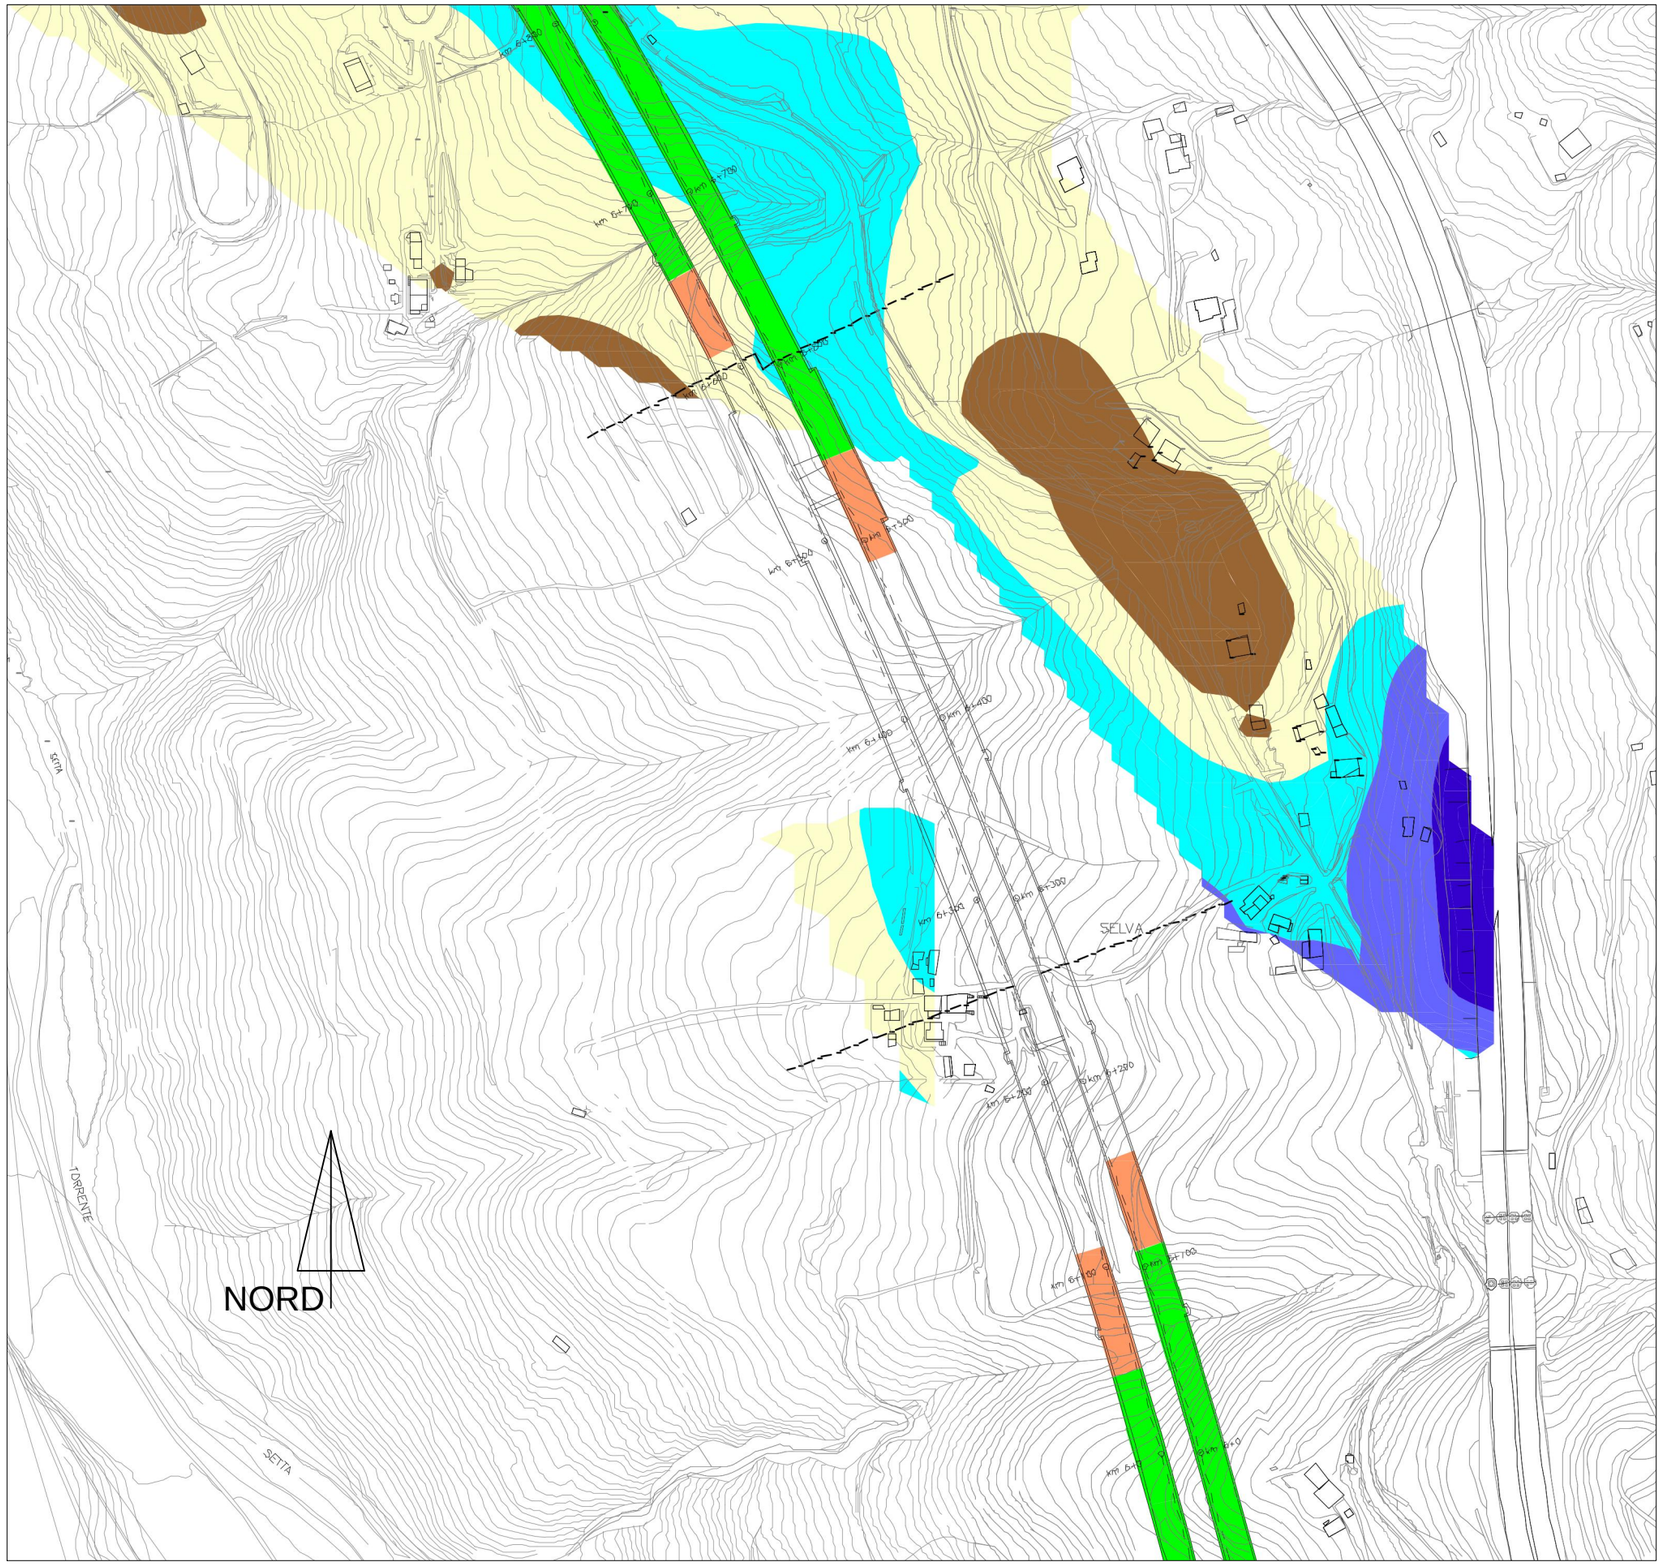
NOTA:
I CEDIMENTI DEL VERSANTE, RILEVATI NEL PERIODO DI RIFERIMENTO, NON HANNO MAI RAGGIUNTO LA SOGLIA DI ATTENZIONE FISSATA DAL PIANO DI PROTEZIONE CIVILE
