MONITORAGGIO DEI MOVIMENTI DI VERSANTE DELL'ABITATO DI RIPOLI - SANTA MARIA MADDALENA

CEDIMENTI

RILEVATI DAL 29/05/2014 AL 30/06/2014

BOLLETTINO N°22 -GIUGNO 2014

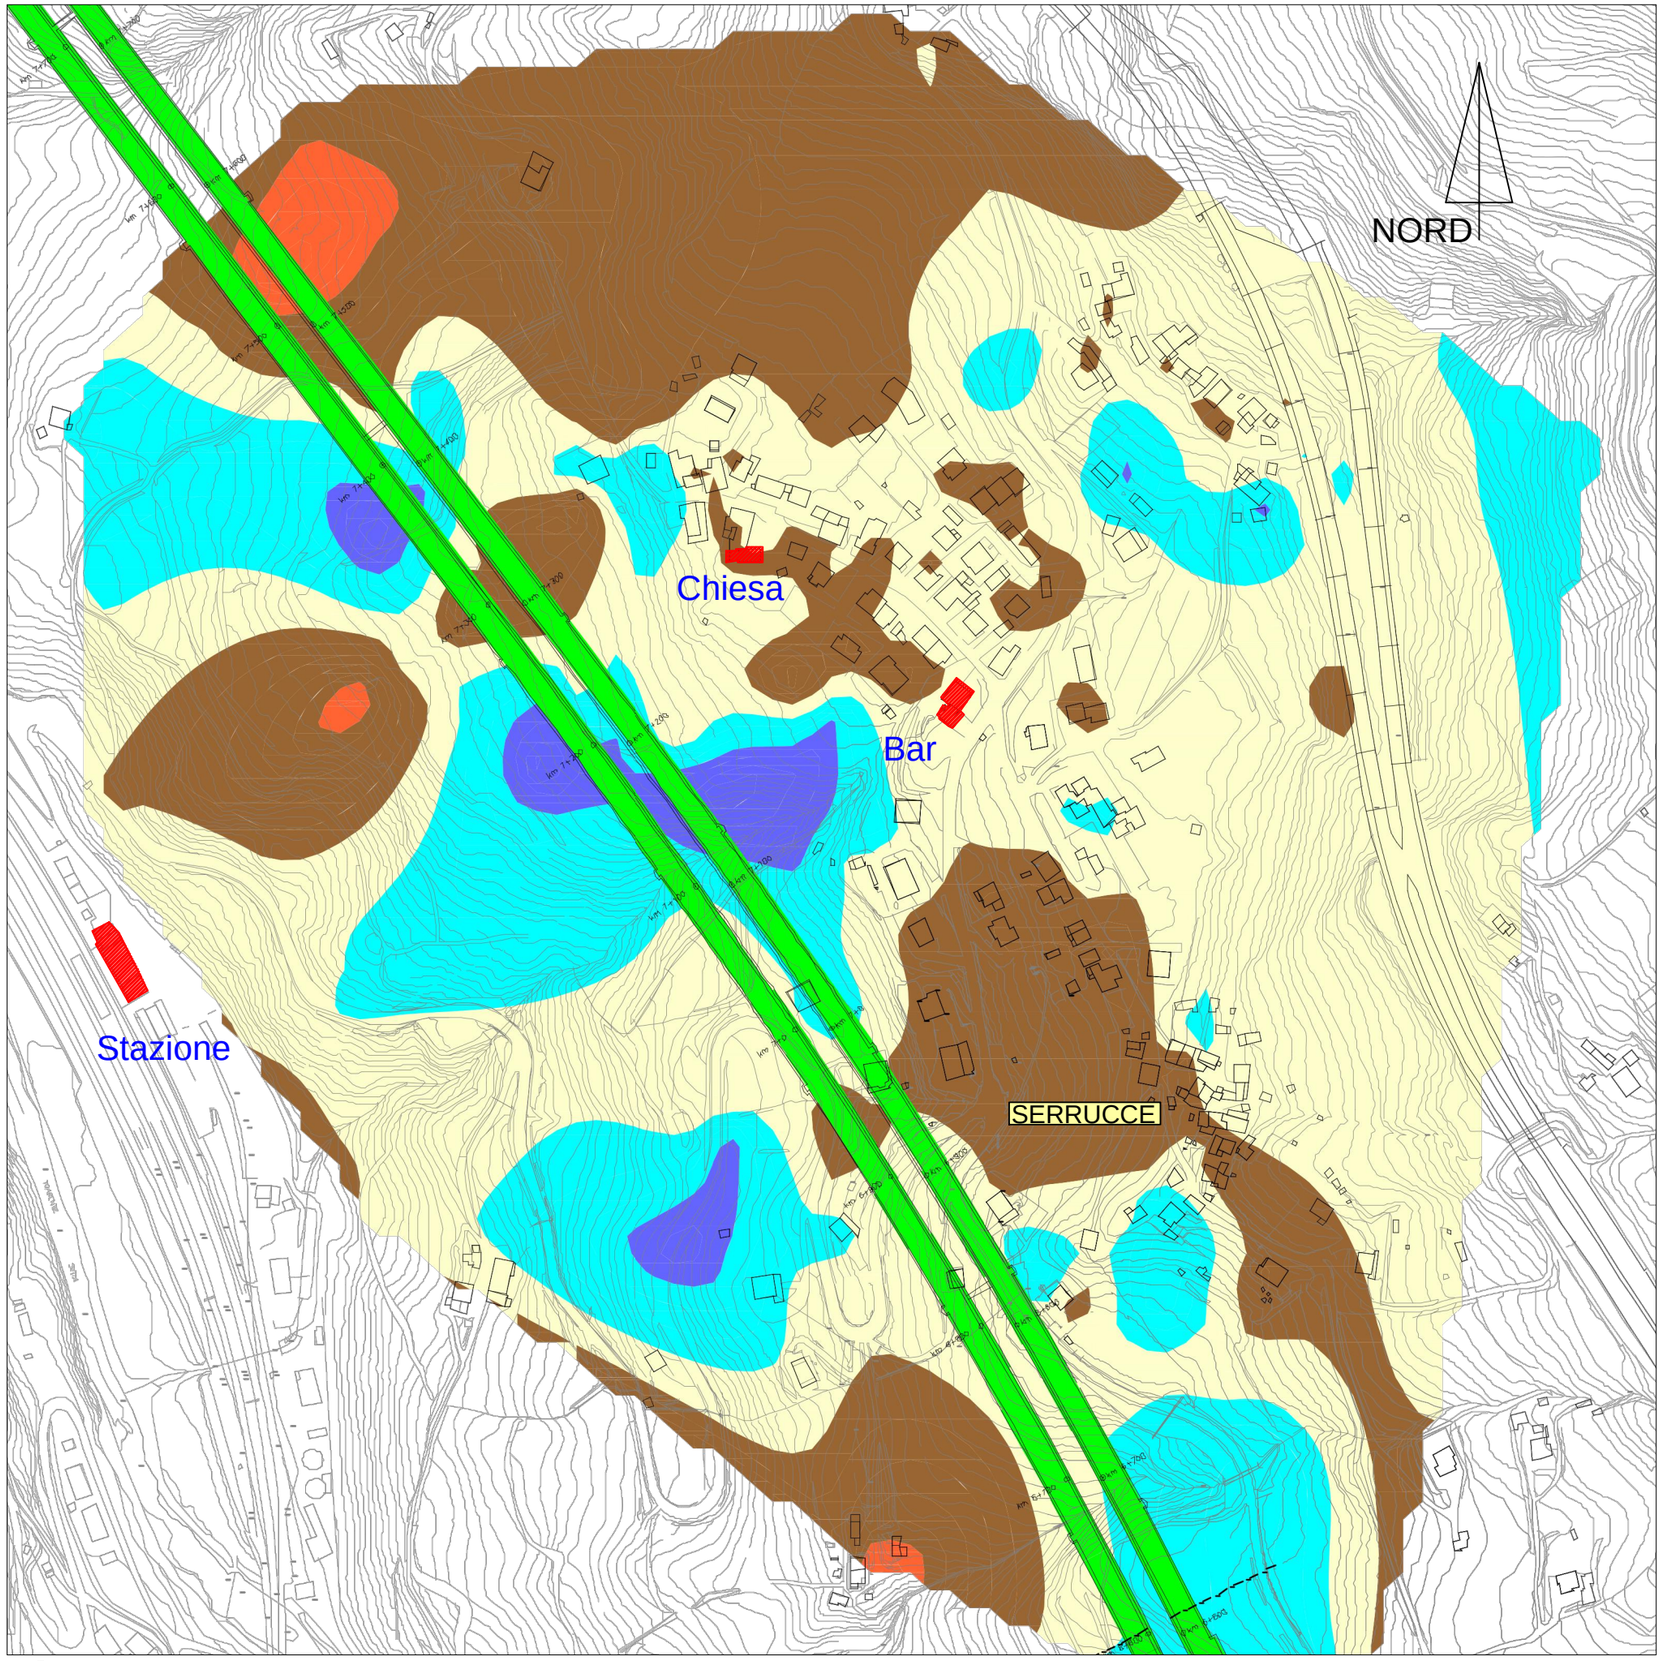
Cedimenti giugno 2014

NOTA:
I CEDIMENTI DEL VERSANTE, RILEVATI NEL PERIODO DI RIFERIMENTO, NON HANNO MAI RAGGIUNTO LA SOGLIA DI ATTENZIONE FISSATA DAL PIANO DI PROTEZIONE CIVILE
