MONITORAGGIO DEI MOVIMENTI DI VERSANTE DELL'ABITATO DI RIPOLI - SANTA MARIA MADDALENA

CEDIMENTI

RILEVATI DAL 30/06/2014 AL 30/07/2014

BOLLETTINO N°23 -LUGLIO 2014

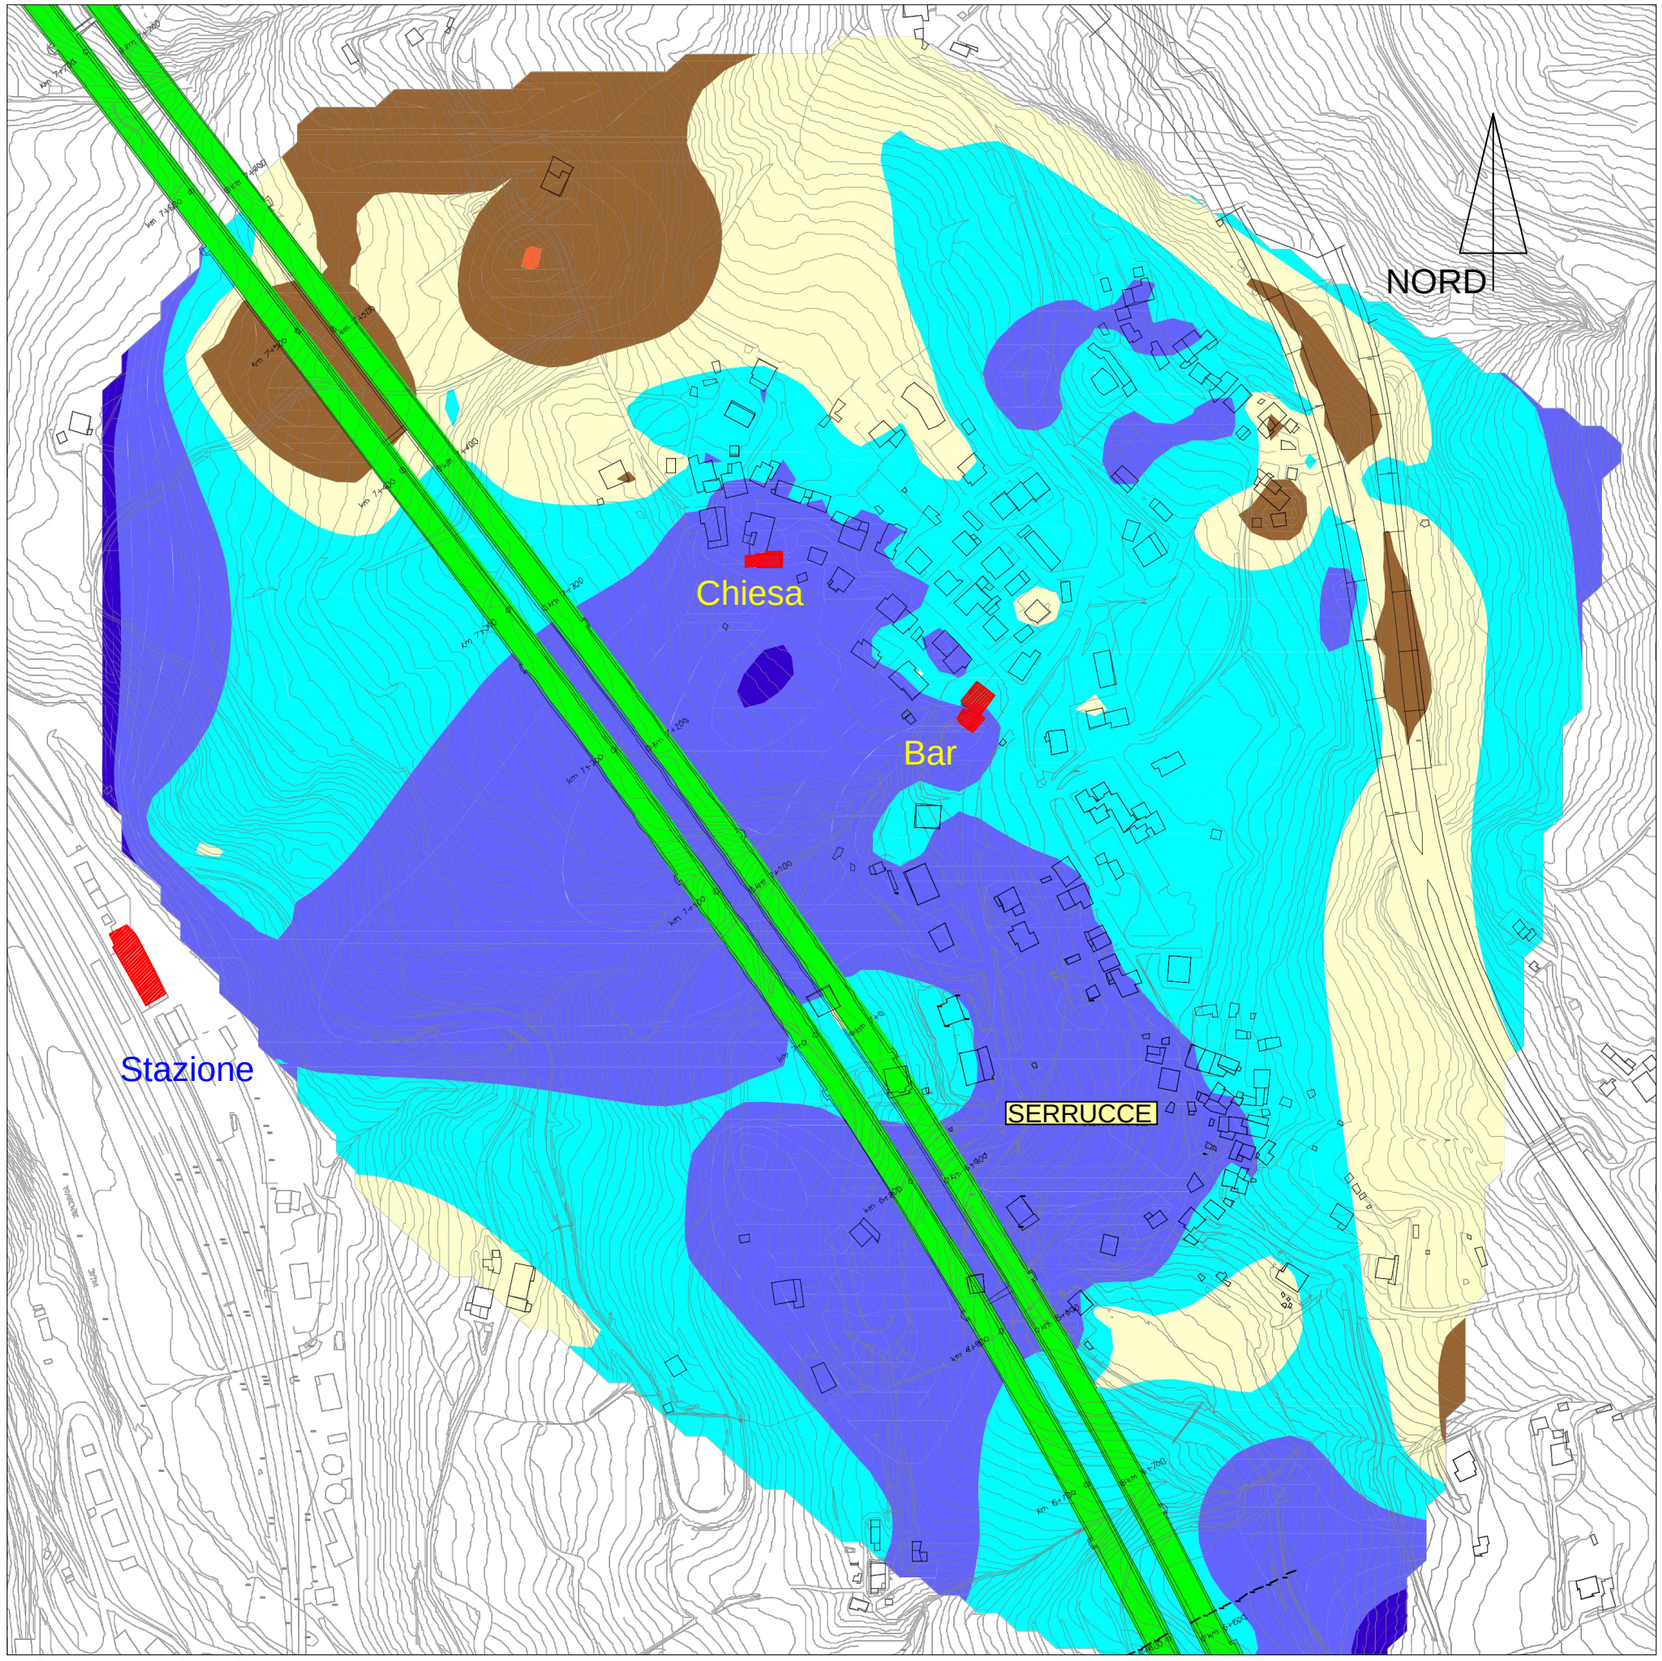
NOTA:
I CEDIMENTI DEL VERSANTE, RILEVATI NEL PERIODO DI RIFERIMENTO, NON HANNO MAI RAGGIUNTO LA SOGLIA DI ATTENZIONE FISSATA DAL PIANO DI PROTEZIONE CIVILE
