MONITORAGGIO DEI MOVIMENTI DI VERSANTE DELL'ABITATO DI RIPOLI - SANTA MARIA MADDALENA

CEDIMENTI

RILEVATI DAL 30/07/2014 AL 28/08/2014

BOLLETTINO N°24 - AGOSTO 2014

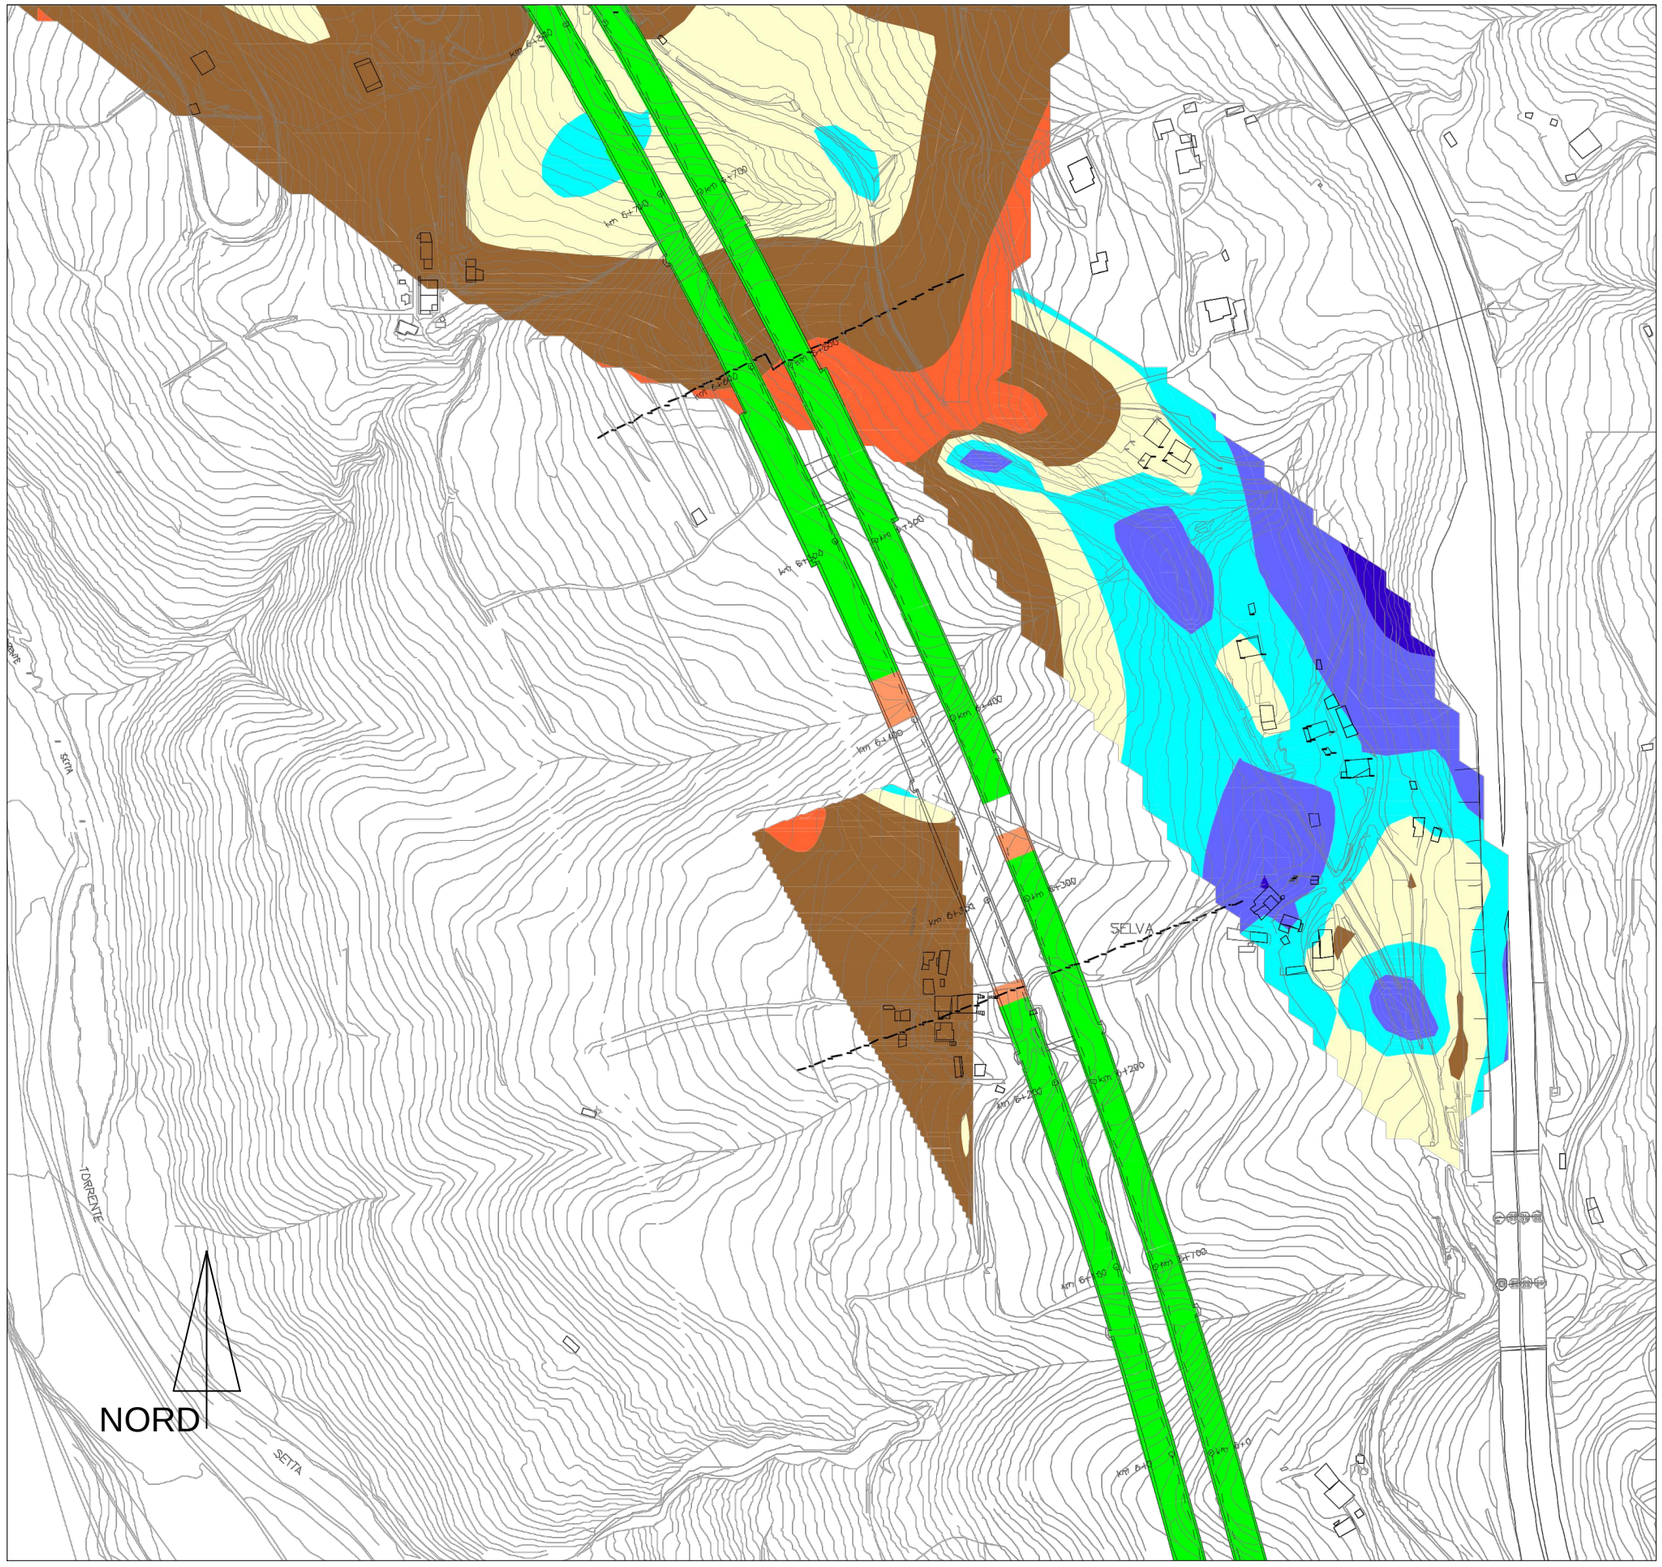
Cedimenti Selva agosto 2014

NOTA:
I CEDIMENTI DEL VERSANTE, RILEVATI NEL PERIODO DI RIFERIMENTO, NON HANNO MAI RAGGIUNTO LA SOGLIA DI ATTENZIONE FISSATA DAL PIANO DI PROTEZIONE CIVILE
