MONITORAGGIO DEI MOVIMENTI DI VERSANTE DELL'ABITATO DI RIPOLI - SANTA MARIA MADDALENA

RILEVATI DAL 28/08/2014 AL 02/10/2014

BOLLETTINO N°25 -SETTEMBRE 2014

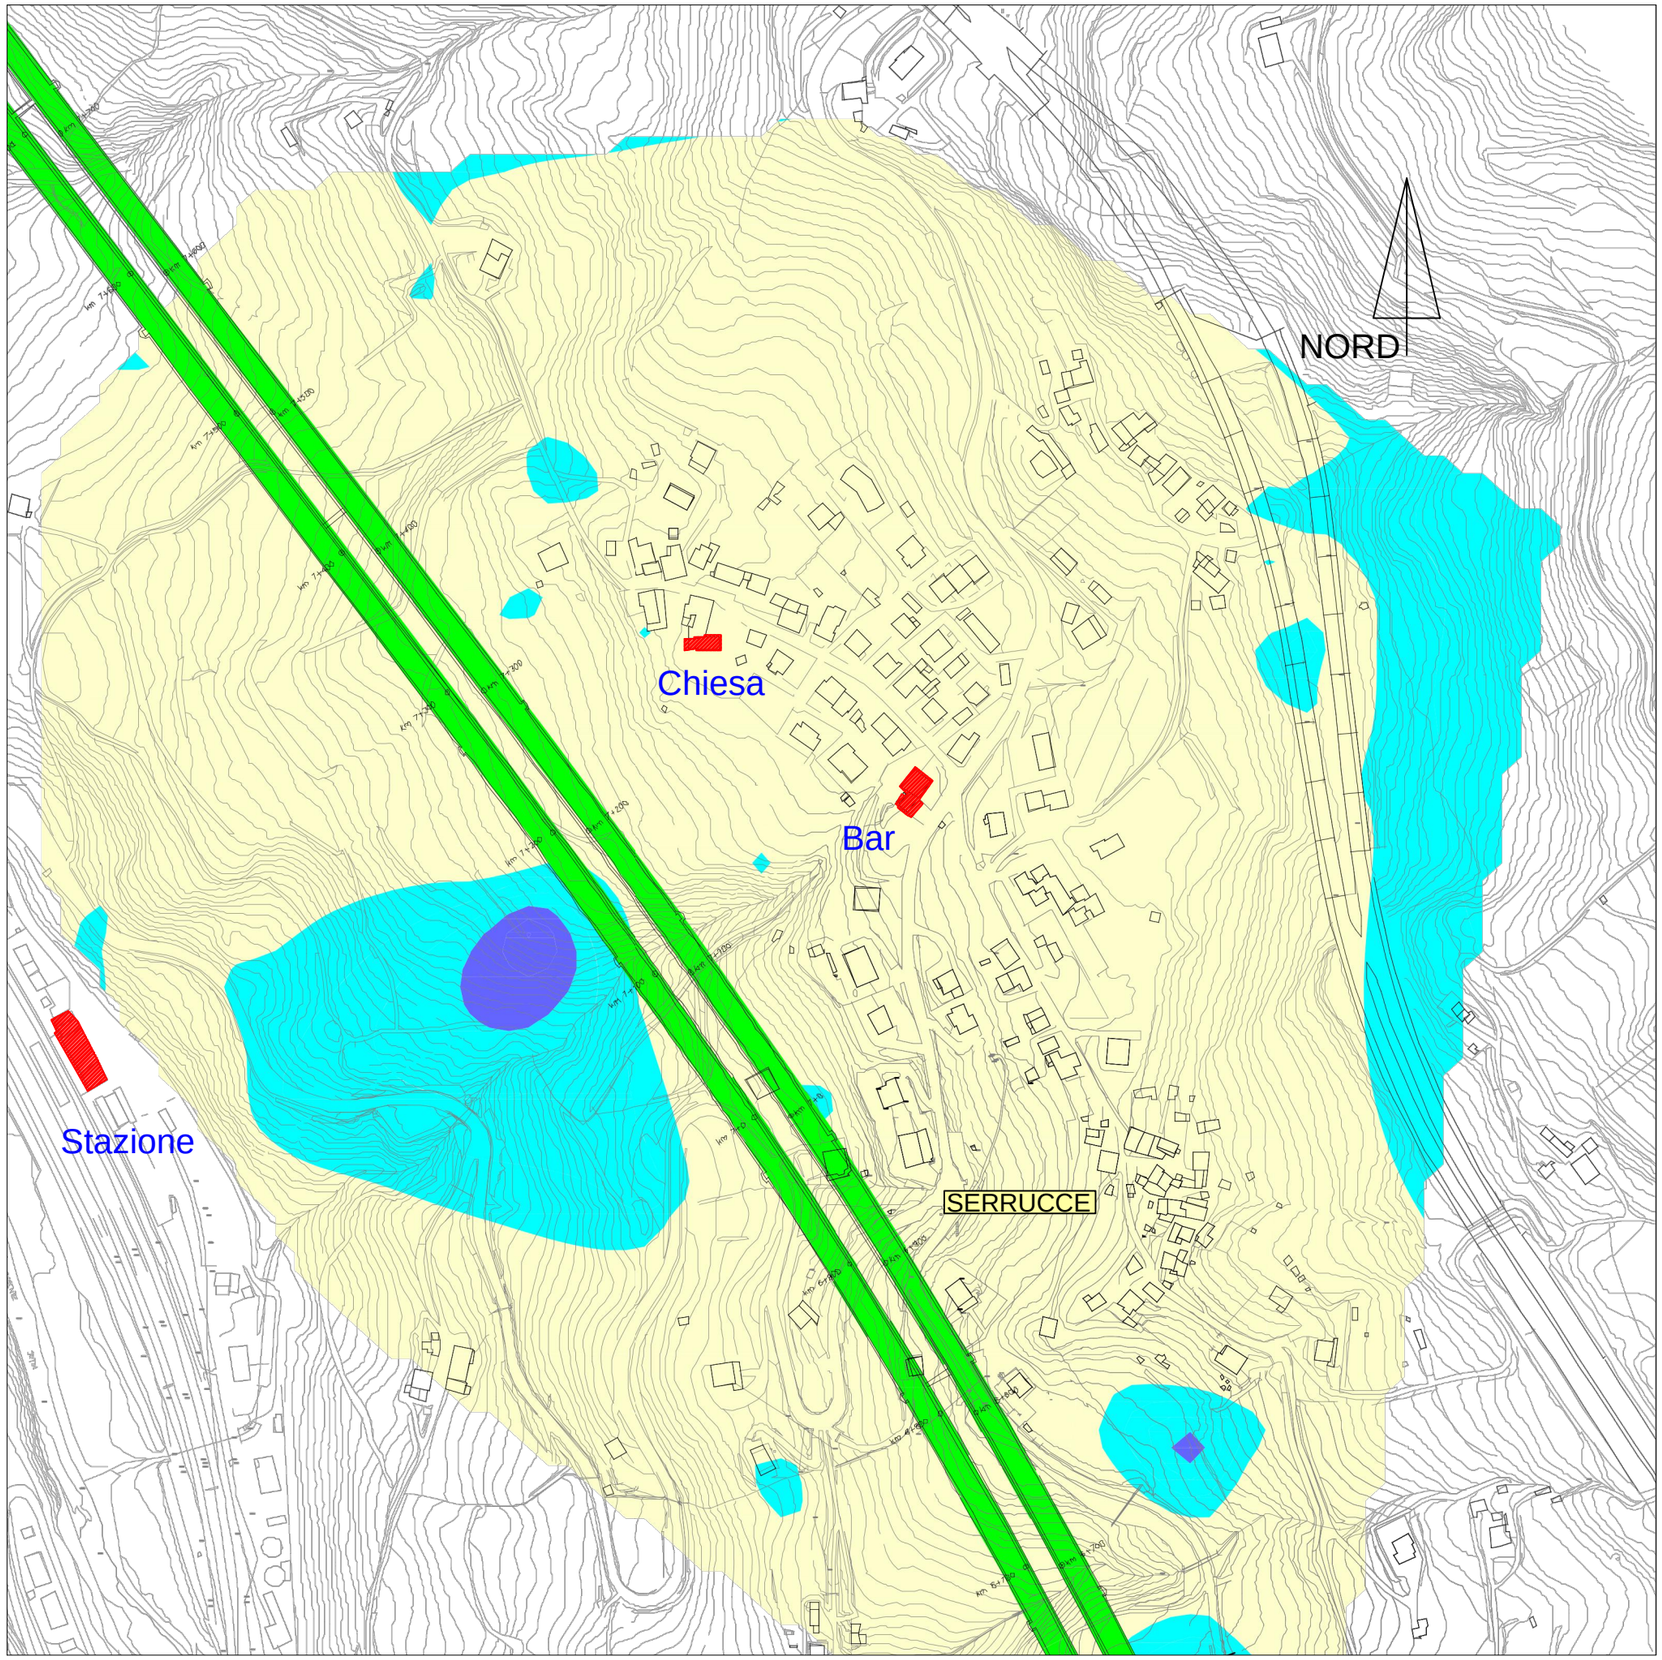
SPOSTAMENTI

NOTA:
GLI SPOSTAMENTI DEL VERSANTE, RILEVATI NEL PERIODO DI RIFERIMENTO, NON HANNO MAI RAGGIUNTO LA SOGLIA DI ATTENZIONE FISSATA DAL PIANO DI PROTEZIONE CIVILE
