MONITORAGGIO DEI MOVIMENTI DI VERSANTE DELL'ABITATO DI RIPOLI - SANTA MARIA MADDALENA

CEDIMENTI

RILEVATI DAL 02/10/2014 AL 30/10/2014

BOLLETTINO N°26 -OTTOBRE 2014

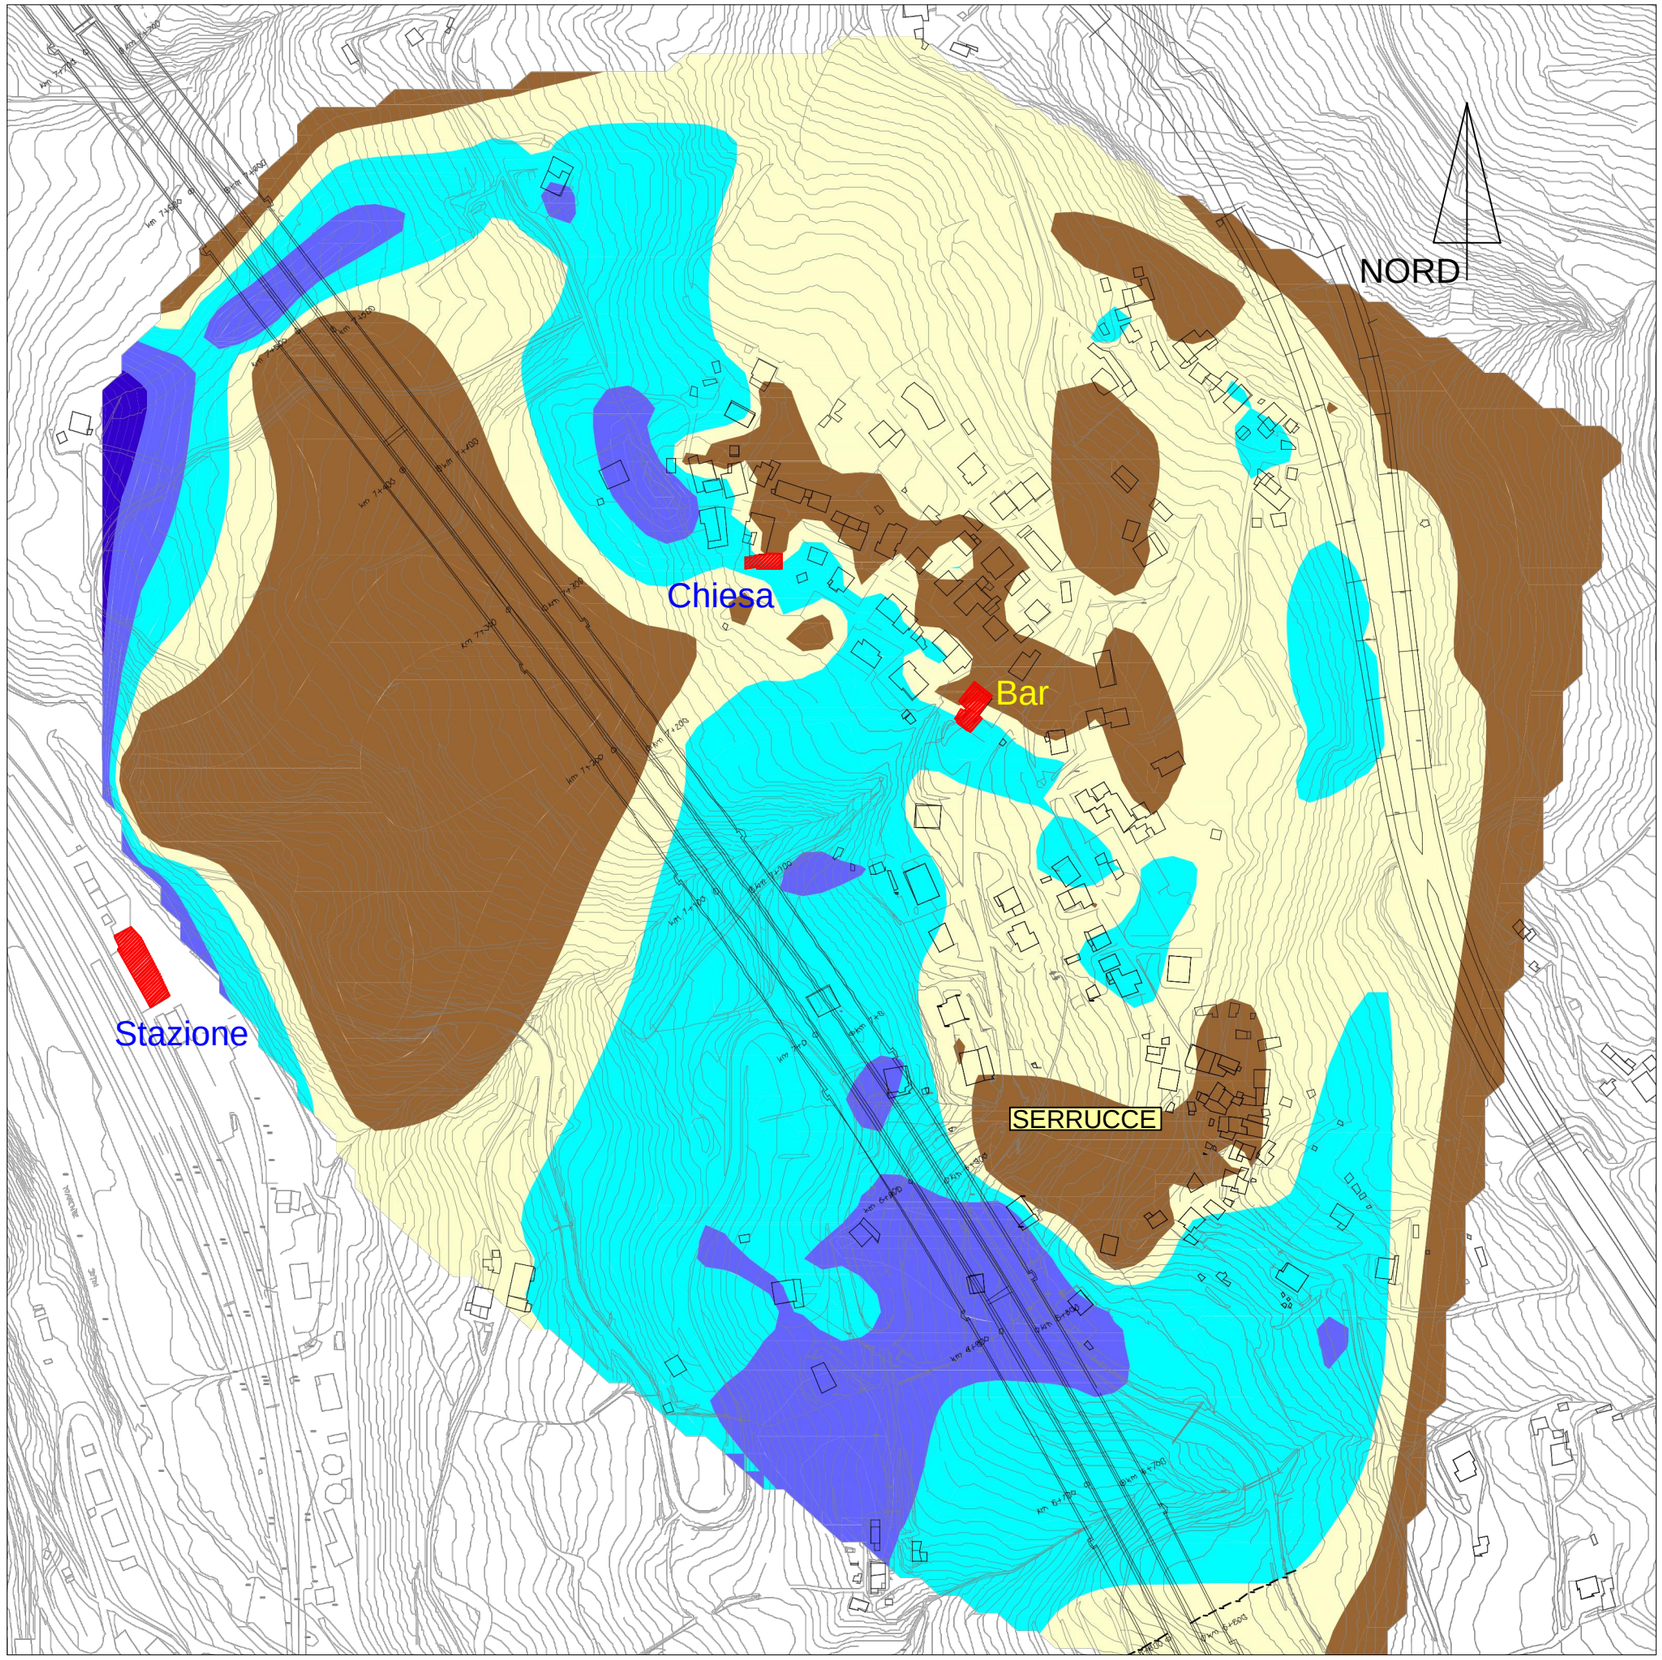
NOTA:
I CEDIMENTI DEL VERSANTE, RILEVATI NEL PERIODO DI RIFERIMENTO, NON HANNO MAI RAGGIUNTO LA SOGLIA DI ATTENZIONE FISSATA DAL PIANO DI PROTEZIONE CIVILE
