MONITORAGGIO DEI MOVIMENTI DI VERSANTE DELL'ABITATO DI RIPOLI - SANTA MARIA MADDALENA

CEDIMENTI

RILEVATI DAL 02/10/2014 AL 30/10/2014

BOLLETTINO N°26 - OTTOBRE 2014

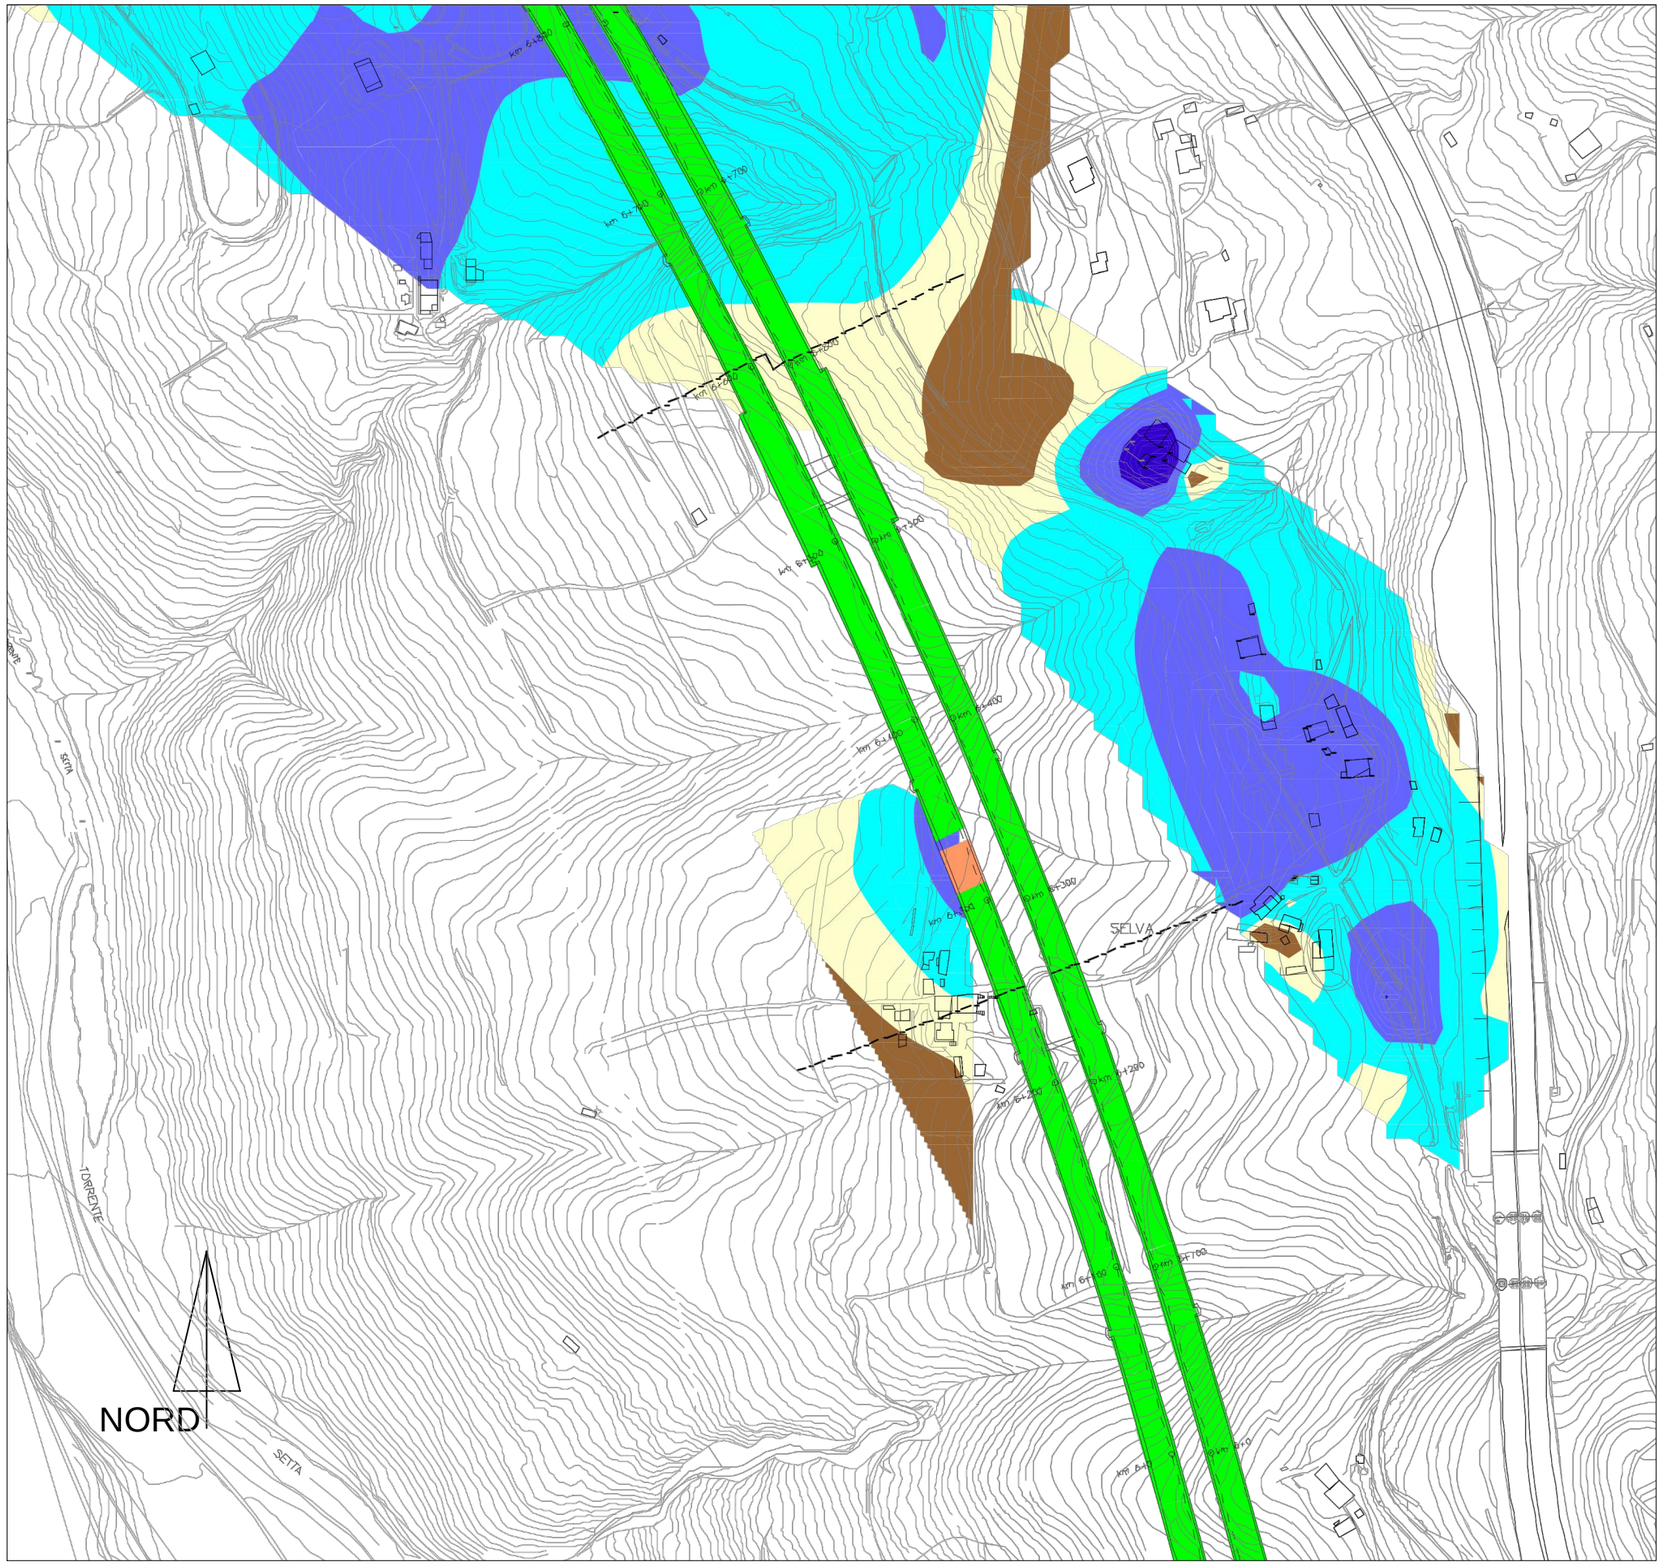
Cedimenti Selva ottobre 2014

NOTA:
I CEDIMENTI DEL VERSANTE, RILEVATI NEL PERIODO DI RIFERIMENTO, NON HANNO MAI RAGGIUNTO LA SOGLIA DI ATTENZIONE FISSATA DAL PIANO DI PROTEZIONE CIVILE
