MONITORAGGIO DEI MOVIMENTI DI VERSANTE DELL'ABITATO DI RIPOLI - SANTA MARIA MADDALENA

CEDIMENTI

RILEVATI DAL 04/12/2014 AL 01/01/2015

BOLLETTINO N°28 - DICEMBRE 2014

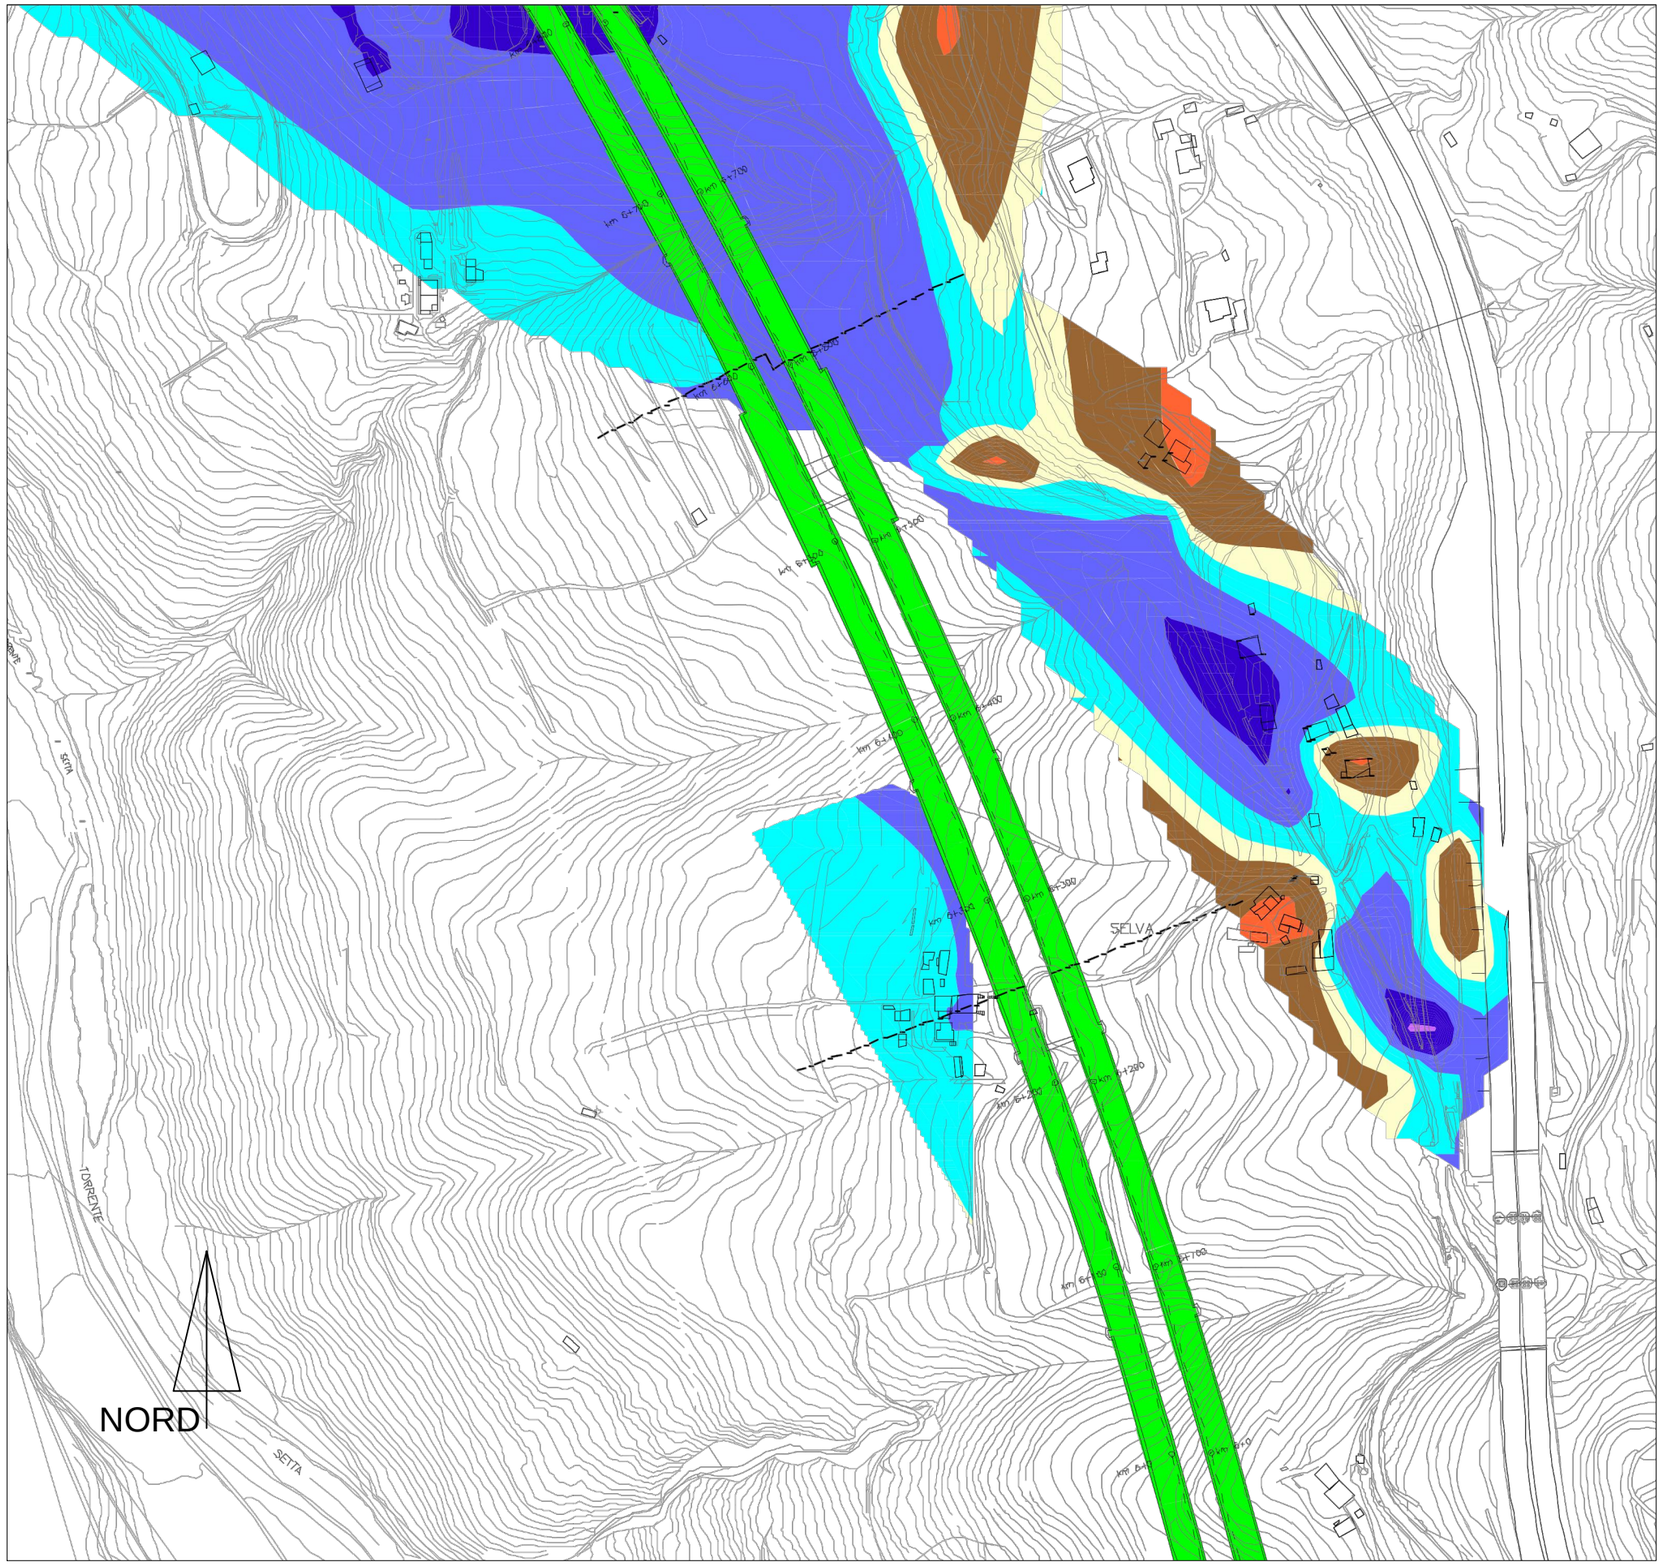
Cedimenti Selva dicembre 2014

NOTA:
I CEDIMENTI DEL VERSANTE, RILEVATI NEL PERIODO DI RIFERIMENTO, NON HANNO MAI RAGGIUNTO LA SOGLIA DI ATTENZIONE FISSATA DAL PIANO DI PROTEZIONE CIVILE
