MONITORAGGIO DEI MOVIMENTI DI VERSANTE DELL'ABITATO DI RIPOLI - SANTA MARIA MADDALENA

CEDIMENTI

RILEVATI DAL 30/06/2014 AL 30/07/2014 BOLLETTINO N°23 - LUGLIO 2014

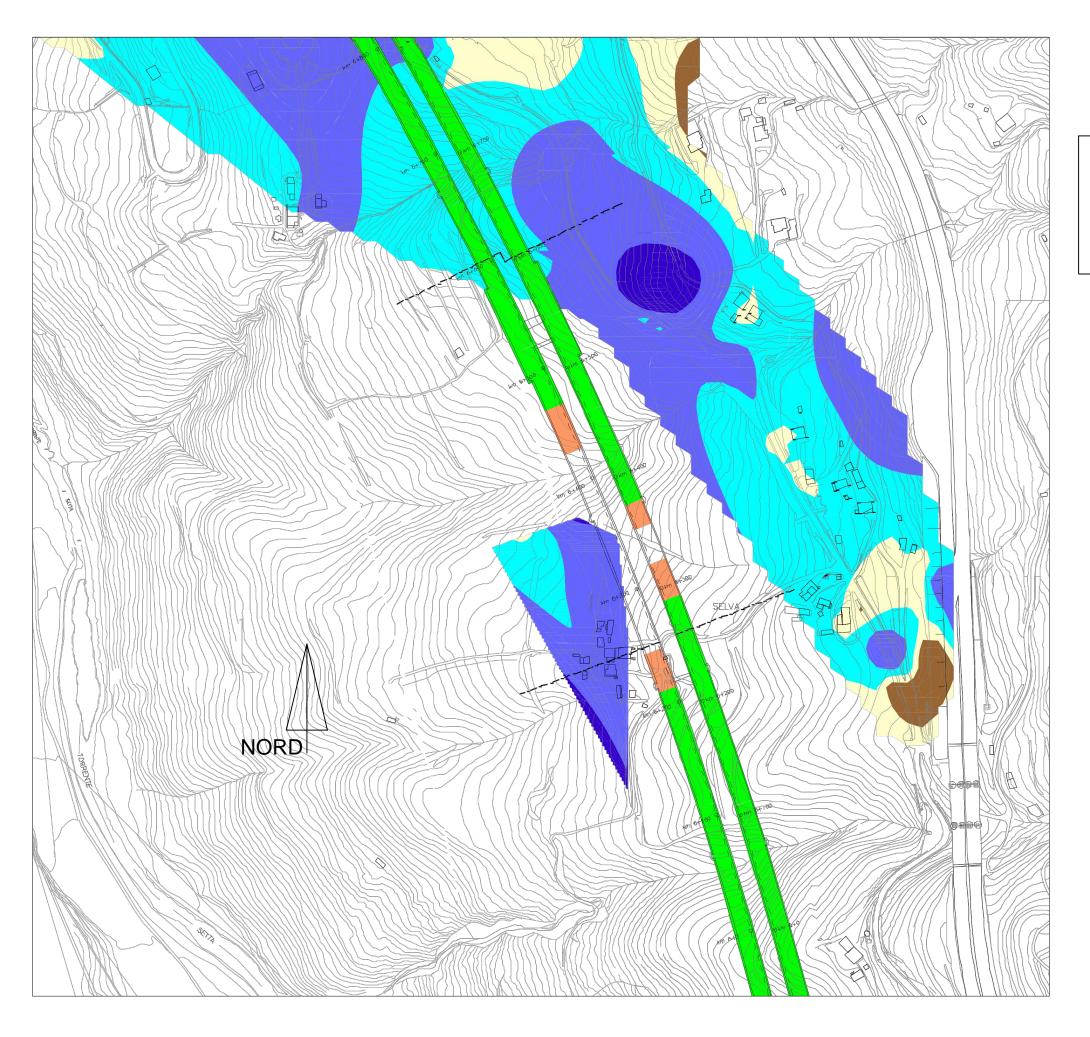
I CEDIMENTI DEL VERSANTE,
RILEVATI NEL PERIODO DI
RIFERIMENTO, NON HANNO MAI
RAGGIUNTO LA SOGLIA DI
ATTENZIONE FISSATA DAL
PIANO DI PROTEZIONE CIVILE
