MONITORAGGIO DEI MOVIMENTI DI VERSANTE DELL'ABITATO DI RIPOLI - SANTA MARIA MADDALENA

## **CEDIMENTI**

**RILEVATI DAL 30/07/2014 AL 28/08/2014** BOLLETTINO N°24 -AGOSTO 2014

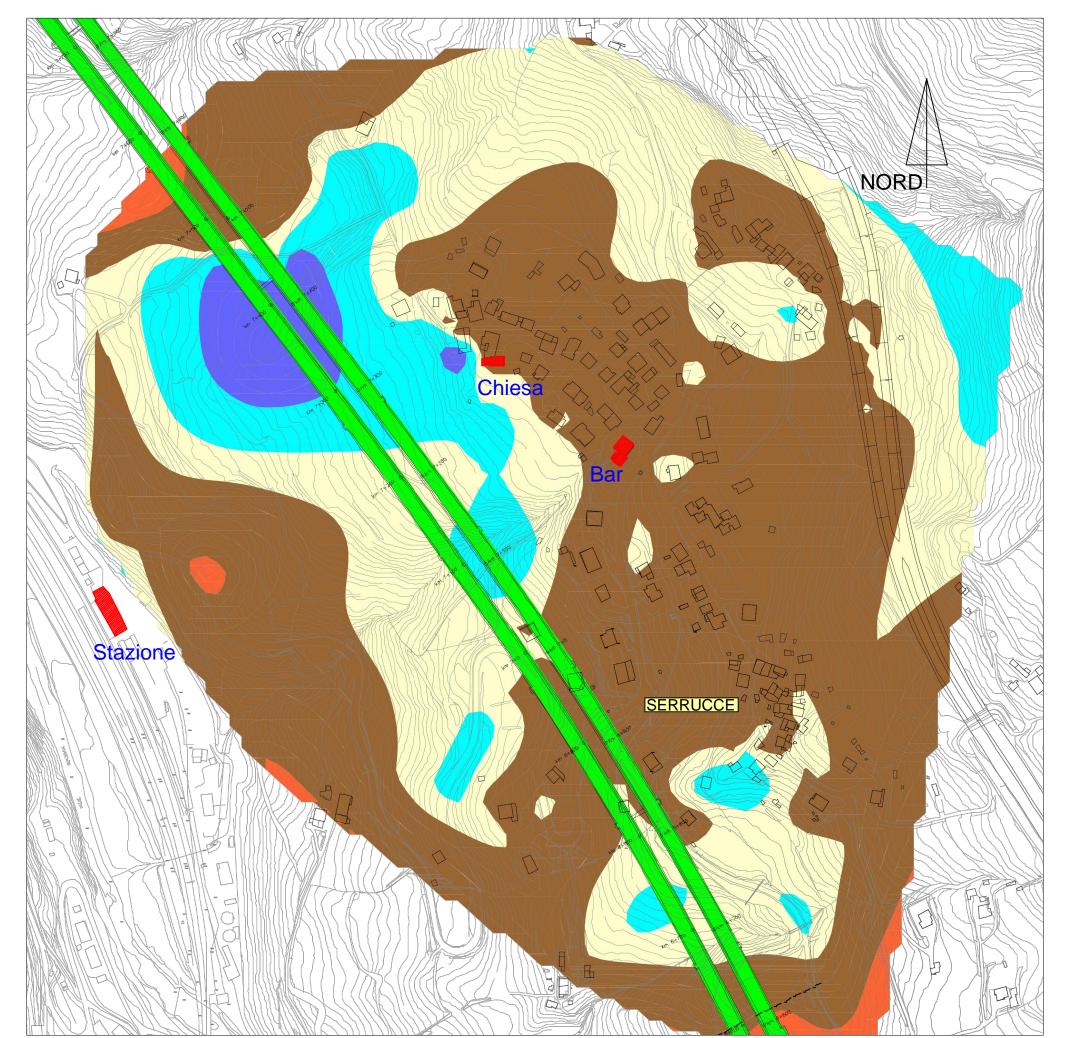
Cedimenti agosto 2014

I CEDIMENTI DEL VERSANTE,
RILEVATI NEL PERIODO DI
RIFERIMENTO, NON HANNO MAI
RAGGIUNTO LA SOGLIA DI
ATTENZIONE FISSATA DAL
PIANO DI PROTEZIONE CIVILE
